## APRESENTAÇÃO

| NO. LAUDO: | [REDACTED] |

| MARCA: | MERCEDES BENZ |
| MODELO: | M.BENZ S63L AMG4M |

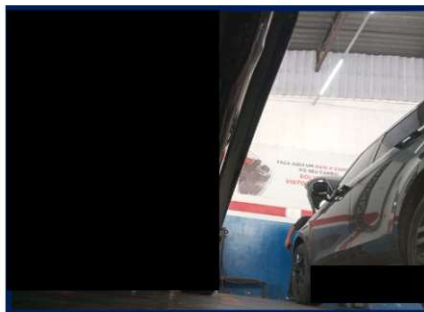
CAIXA DE AR DIR.

SEM AVARIAS APARENTES
