## VISTORIA CAUTELAR : [REDACTED]

Marca: JEEP

Modelo: COMPASS LONG TD

Ano Fab. / Modelo: 2021 / 2022

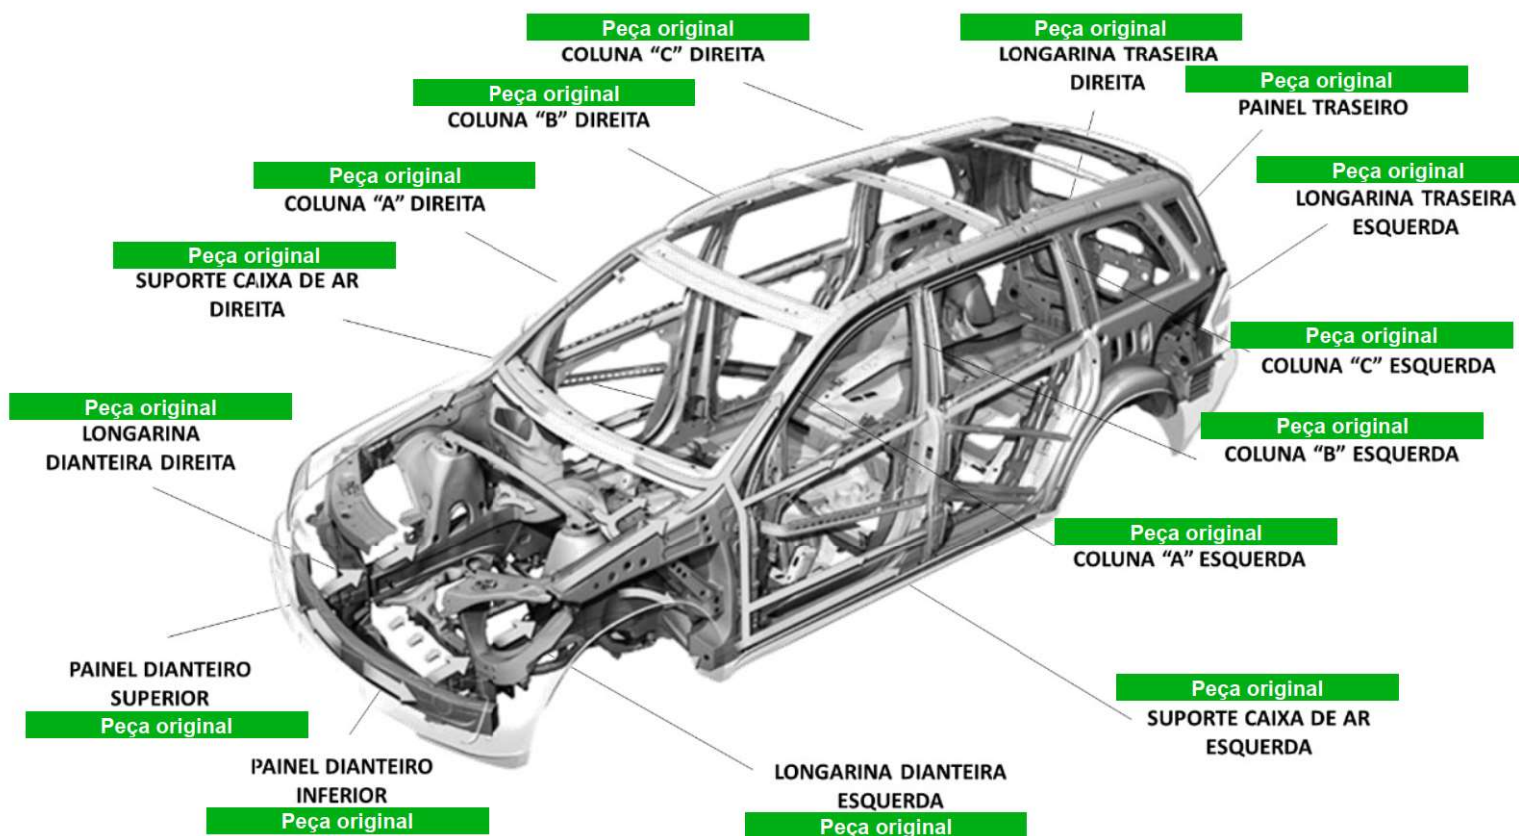
## ANÁLISE ESTRUTURAL

✓ 801 - NÃO APRESENTA CORTE/REPARAÇÃO SIGNIFICATIVA NA ESTRUTURA
