## SITUAÇÃO GERAL

**APROVADO**

## DADOS GERAIS DO VEÍCULO

| MODELO: | MMC ASX 2.0 |

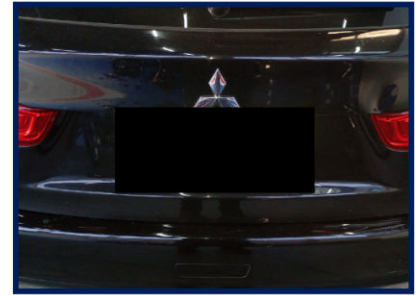
Placa

PLACA DENTROS DOS PADRÕES

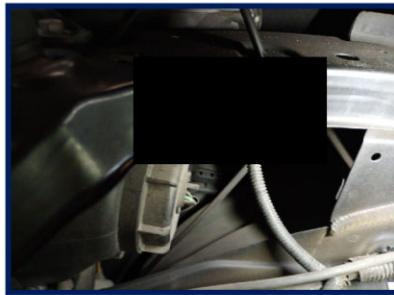
Etiqueta ETA Motor

ETA DENTRO DOS PADRÕES / NUMERAÇÃO COINCIDE COM O CHASSI

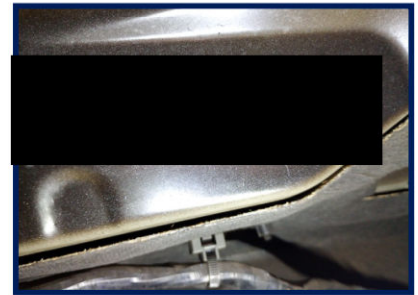
Chassi

DENTRO DOS PADRÕES HABITUAIS DO FABRICANTE

REGIÃO ÍNTEGRA

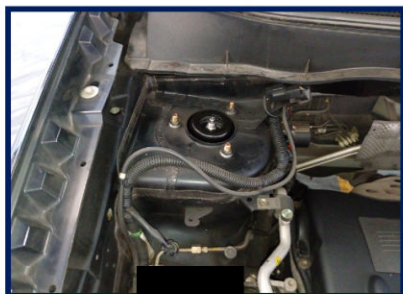
Torre amort diant/direita

| TORRE DO AMORTECEDOR DIANTEI. DIR. : | SEM AVARIAS APARENTES |

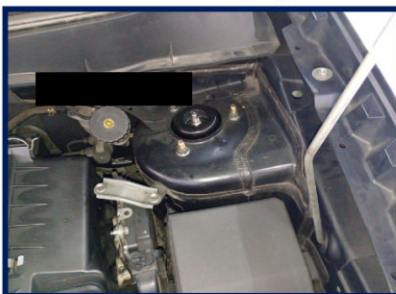
Torre amort diant/esquer

| TORRE DO AMORTECEDOR DIANTEI. ESQ. : | SEM AVARIAS APARENTES |

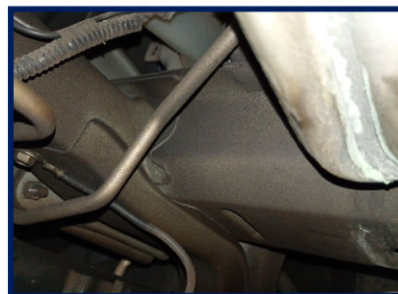
Longarina dianti/direita

| LONGARINA DIANTEI. DIR. : | SEM AVARIAS APARENTES |

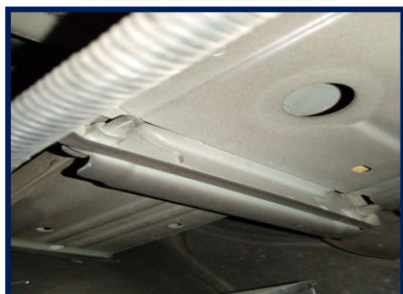
Longarina dianteira/esquerda

| LONGARINA DIANTEI. ESQ. : | SEM AVARIAS APARENTES |

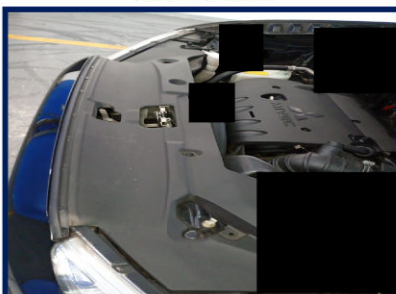
Painel Dianteiro

| PAINEL DIANT. INF./SUP. OU ALMA DO PARACHOQUE: | SEM AVARIAS APARENTES |

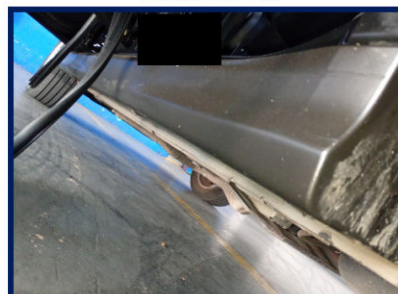
Caixa De Ar Esq

| CAIXA DE AR ESQUERDA . : | SEM AVARIAS APARENTES |

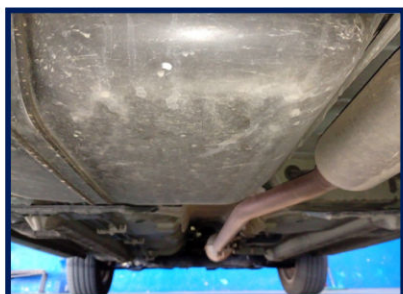
Assoalho Central

| ASSOALHO DO MONOBLOCO (HABITÁCULO, ÁREA VISÍVEL) . : | SEM AVARIAS APARENTES (ÁREA VISÍVEL) |

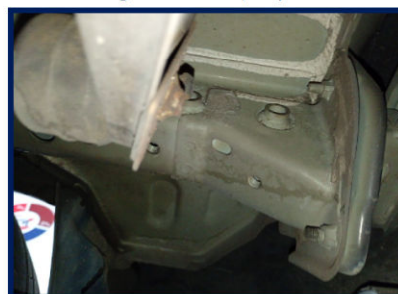
Longarina traseira/esquerda

| LONGARINA TRASEI. ESQ. : | SEM AVARIAS APARENTES |

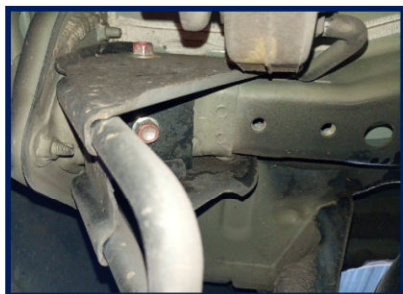
Longarina traseira/direita

| LONGARINA TRASEI. DIR. : | SEM AVARIAS APARENTES |

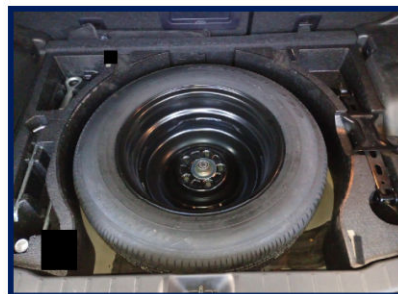
Assoalho Int. Portamalas

| ASSOALHO DO PORTAMALAS / CAÇAMBA . : | SEM AVARIAS APARENTES (ÁREA VISÍVEL) |

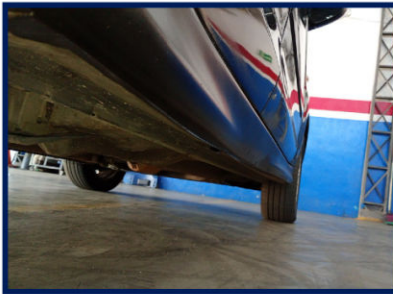
CAIXA DE AR DIR.

| CAIXA DE AR DIREITA . : | SEM AVARIAS APARENTES |
