APRESENTAÇÃO

| DATA DE VISTORIA: | 13/05/2026 11:05 |

| MARCA: | BMW |
| MODELO: | 320I SPORT GP FLEX |

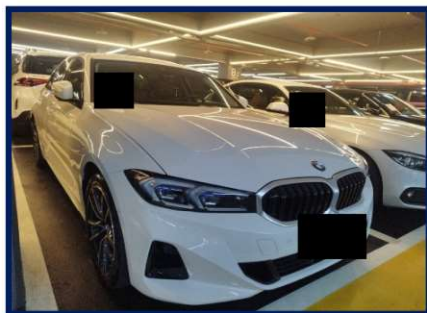
Frente

APROVADO  
PARA-CHOQUE DIANTEIRO LEVE RISCO

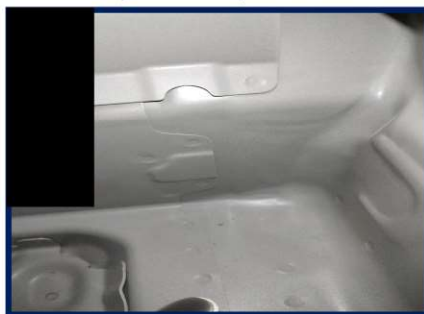
Junção Assoalho/Painel Tras

| PAINEL TRASEIRO. : | SEM AVARIAS APARENTES |
