**DADOS GERAIS:**

DATA: 01/06/2026 12:26:21  
CLIENTE: RZERO  
UNIDADE: VISÃO TOTAL ITAQUERA

FABRICANTE/MARCA: PORSCHE  
ANO FAB/MODELO: 2016/2017

MODELO/VERSÃO: BOXSTER

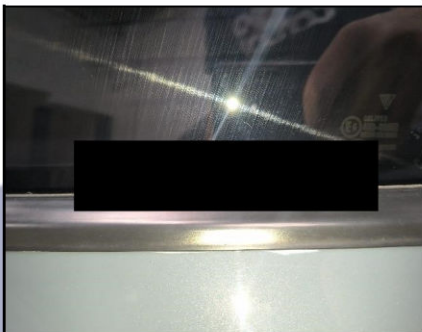
GRAVAÇÃO DOS VIDROS

605-Original/dentro do padrão

613-Original/dentro do padrão

637-Original/dentro do padrão

661-Original/dentro do padrão

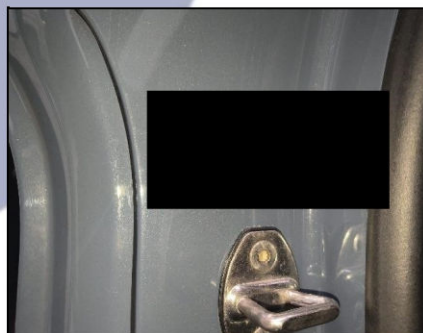
ETIQUETA DO CHASSI

501-Original

510-Original

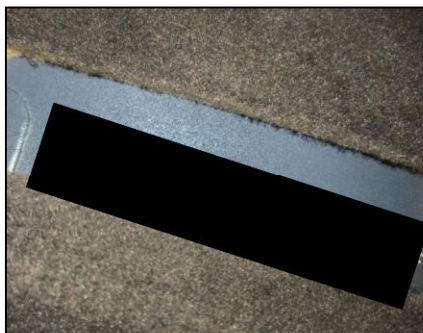
CHASSI

308-Numeração dentro dos padrões do fabricante

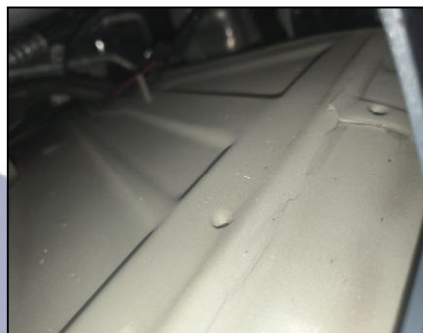
AVARIA

710-Possui avaria e/ou reparo que não afeta a estrutura da carroceria.

Painel dianteiro inferior avariado.

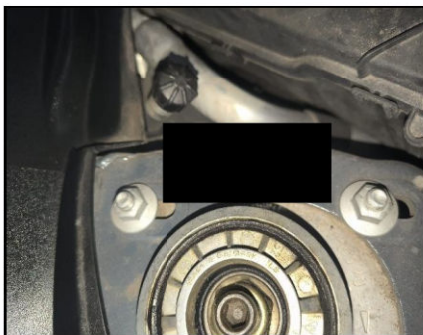
ETIQUETA DO MOTOR

201-Tipo de gravação dentro do padrão do fabricante
