## LAUDO DE VISTORIA CAUTELAR

**BMW/220i CATACTIVEFLEX**

**2018/ 2018 - PRETA - ALCOOL/GASOLINA**

**IGUATEMI AUTOMÓVEIS**

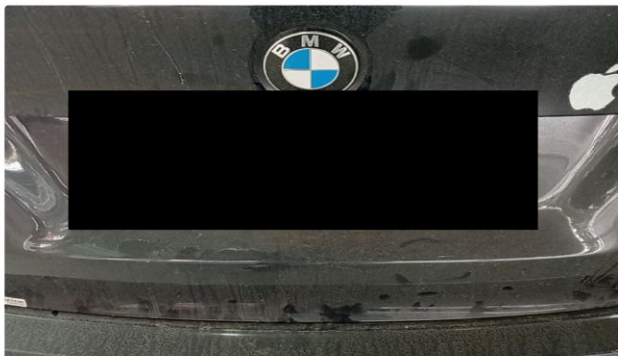
Placas (PIV)

✓ 208 - Sem vestígios de irregularidades.

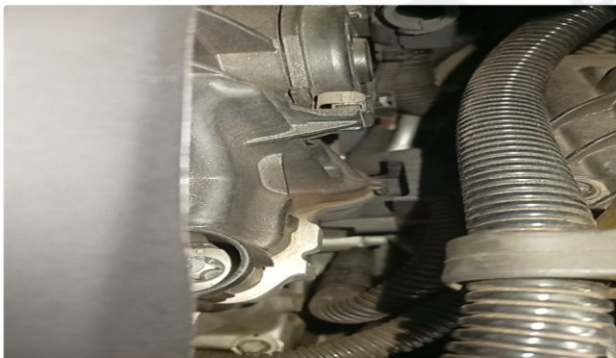
Gravação do Câmbio

✓ - 066.1 Gravação identificadora obstruída/sem acesso

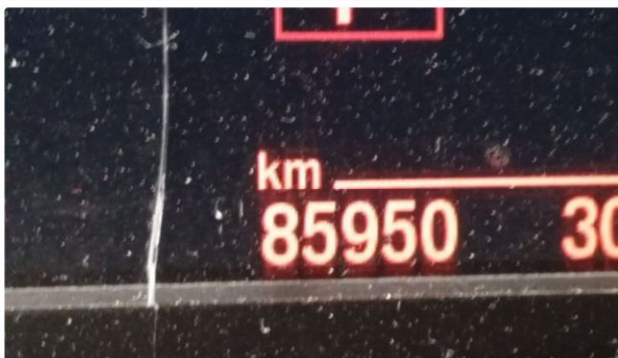
Hodômetro

✓ 249 - Registro fotografado/observado.

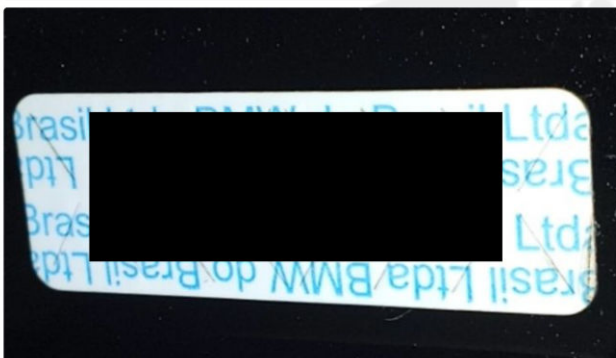
Eta/VIS

✓ 249 - Registro fotografado/observado.
