## LAUDO DE VISTORIA CAUTELAR

Marca, Modelo e Ano fabricação/Modelo  
**JEEP /COMPASS TRAILHAWK D**  
**2020/ 2021 - VERDE - DIESEL**

Solicitante  
**IGUATEMI AUTOMÓVEIS**

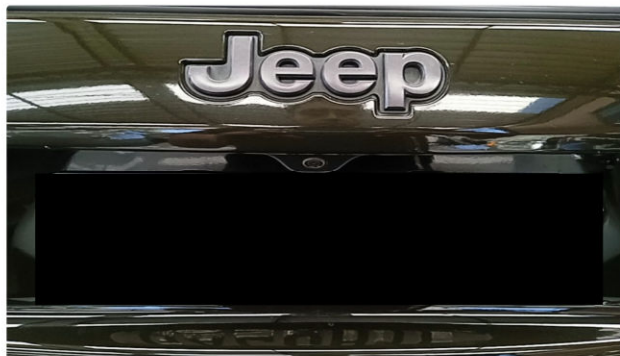
Placas (PIV)

✓ 208 - Sem vestígios de irregularidades.

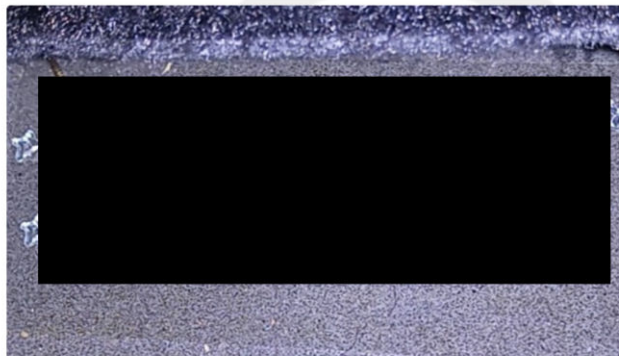
Gravação do Chassi

✓ 018 - Gravação identificadora sem vestígios aparentes de adulteração.

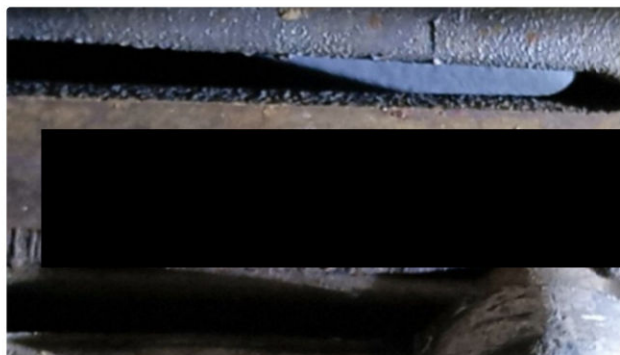
Gravação do Motor

✓ 018 - Gravação identificadora sem vestígios aparentes de adulteração.

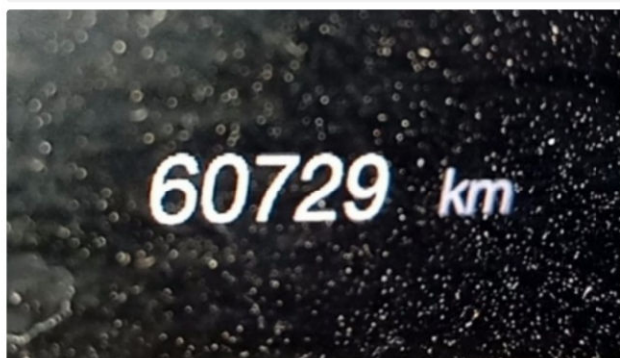
Hodômetro

✓ 249 - Registro fotografado/observado.

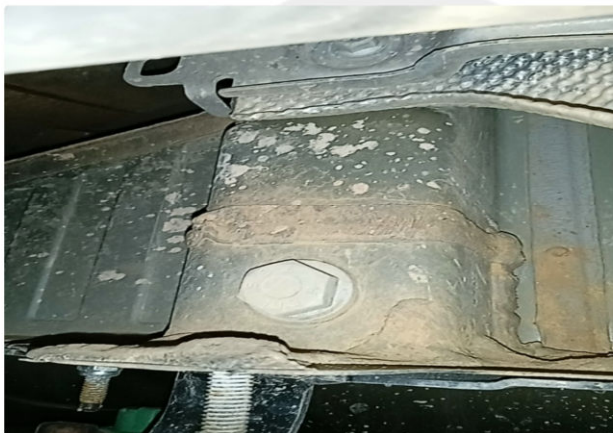
LONGARINA TRASEIRA DIREITA

| 24 - Longarina traseira direita | Original |

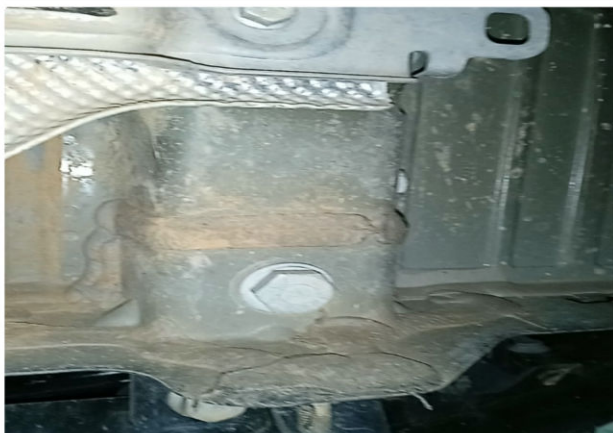
LONGARINA TRASEIRA ESQUERDA

| 18 - Longarina traseira esquerda | Original |

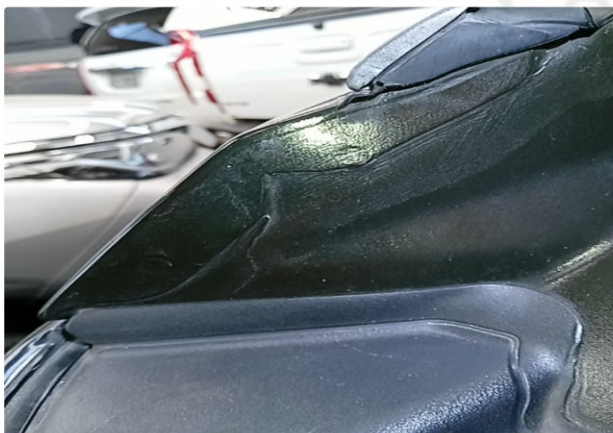
FOLHA LATERAL TRASEIRA ESQUERDA

| 17 - Folha lateral traseira esquerda | Original |

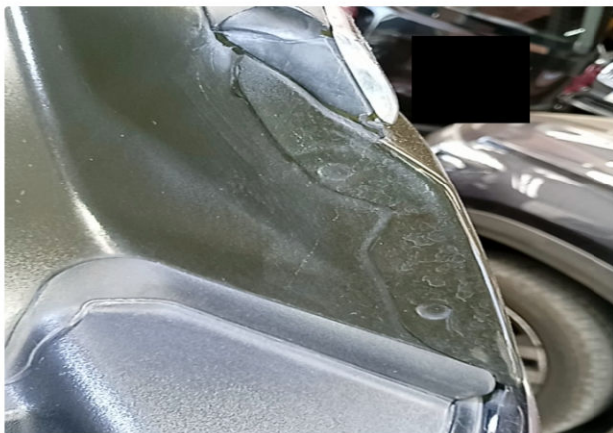
FOLHA LATERAL TRASEIRA DIREITA

| 26 - Folha lateral traseira direita | Original |

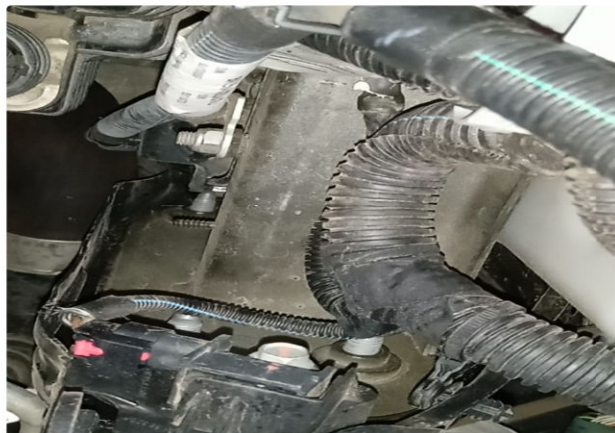
LONGARINA DIANTEIRA ESQUERDA

| 4 - Longarina dianteira inferior/superior esquerda | Original |

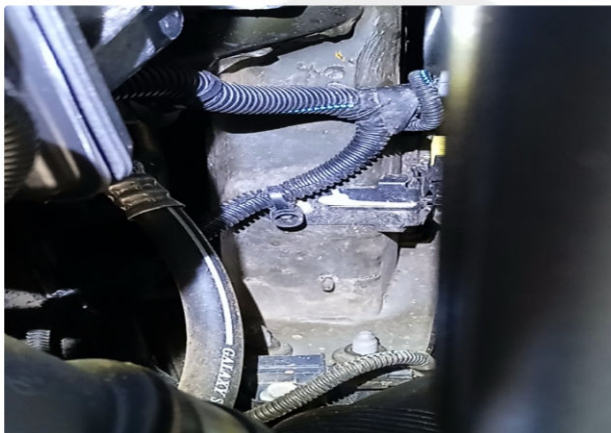
LONGARINA DIANTEIRA DIREITA

| 37 - longarina dianteira inferior/superior direita | Original |
