**APROVADO**

## APRESENTAÇÃO

| UNIDADE: | ANÁLIA FRANCO |

| MODELO: | BMW X5 XDRIVE45E |

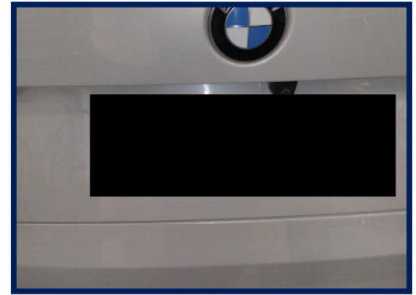
Placa

PLACA DENTROS DOS PADRÕES

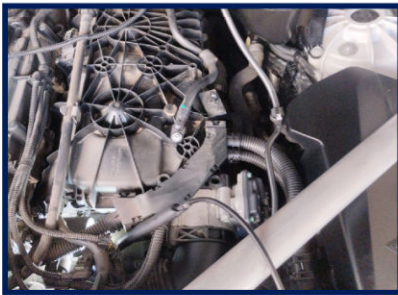
Câmbio

NUMERAÇÃO OBSTRUÍDA (ITEM EXCLUÍDO DO PARECER)

NÃO POSSUI CADASTRO NA BIN

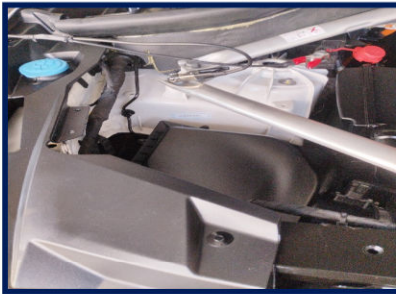
Torre amort diant/direita

| TORRE DO AMORTECEDOR DIANTEI. DIR. : | SEM AVARIAS APARENTES |

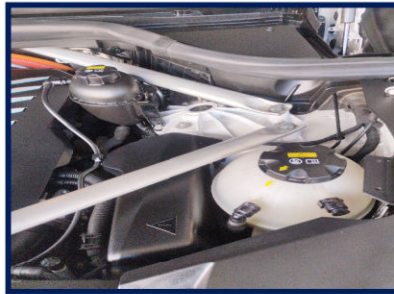
Torre amort diant/esquer

| TORRE DO AMORTECEDOR DIANTEI. ESQ. : | SEM AVARIAS APARENTES |

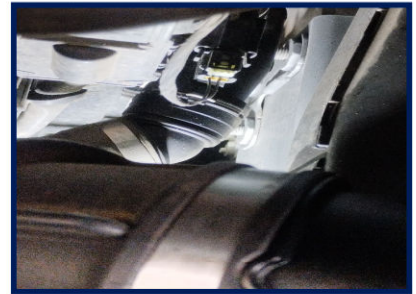
Longarina dianti/direita

| LONGARINA DIANTEI. DIR. : | SEM AVARIAS APARENTES |

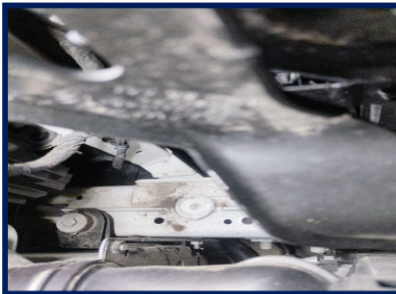
Longarina dianteira/esquerda

| LONGARINA DIANTEI. ESQ. : | SEM AVARIAS APARENTES |

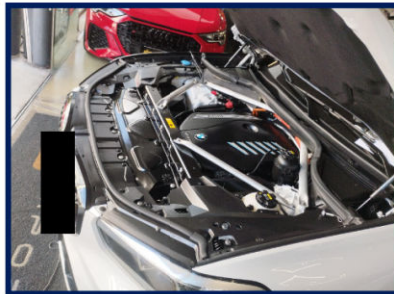
Painel Dianteiro

| PAINEL DIANT. INF./SUP. OU ALMA DO PARACHOQUE: | SEM AVARIAS APARENTES |

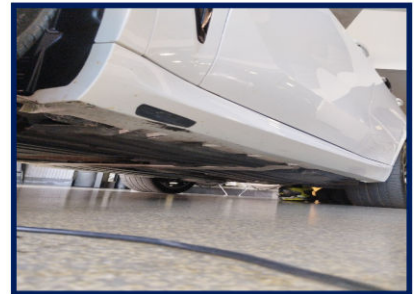
Caixa De Ar Esq

| CAIXA DE AR ESQUERDA . : | SEM AVARIAS APARENTES |

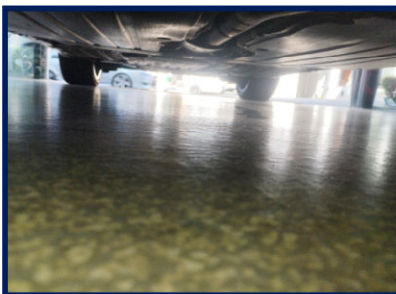
Assoalho Central

| ASSOALHO DO MONOBLOCO (HABITÁCULO, ÁREA VISÍVEL) . : | SEM AVARIAS APARENTES (ÁREA VISÍVEL) |

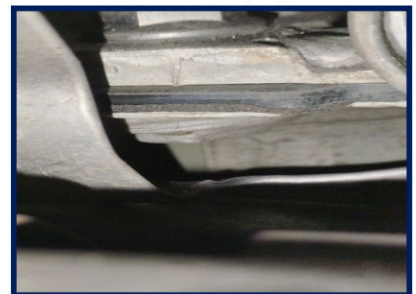
Longarina traseira/esquerda

| LONGARINA TRASEI. ESQ. : | SEM AVARIAS APARENTES |

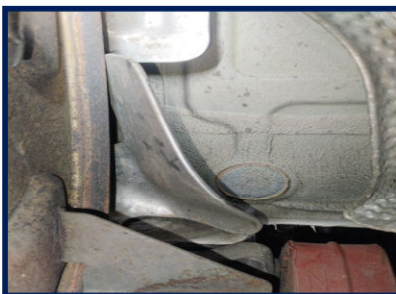
Longarina traseira/direita

| LONGARINA TRASEI. DIR. : | SEM AVARIAS APARENTES |

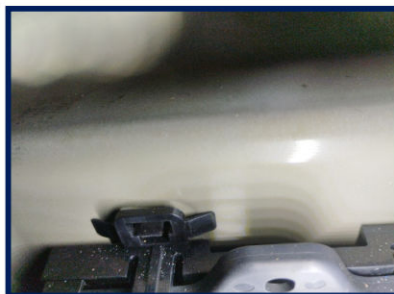
Junção Assoalho/Painel Tras

| PAINEL TRASEIRO . : | SEM AVARIAS APARENTES |

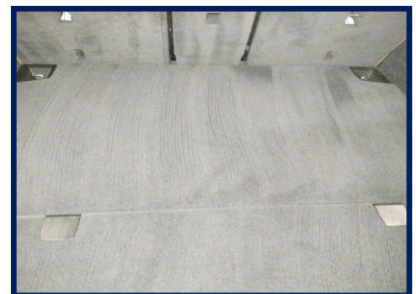
Assoalho Int. Portamalas

| ASSOALHO DO PORTAMALAS / CAÇAMBA . : | SEM AVARIAS APARENTES (ÁREA VISÍVEL) |

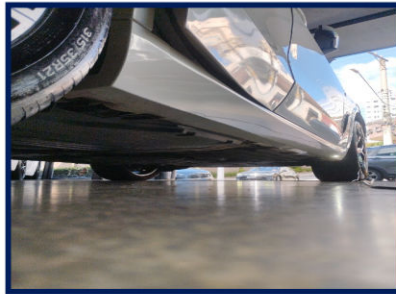
CAIXA DE AR DIR.

| CAIXA DE AR DIREITA . : | SEM AVARIAS APARENTES |
