**APROVADO**

## APRESENTAÇÃO

| UNIDADE: | ANÁLIA FRANCO |

| MODELO: | FORD MAVERICK LRT ICE |

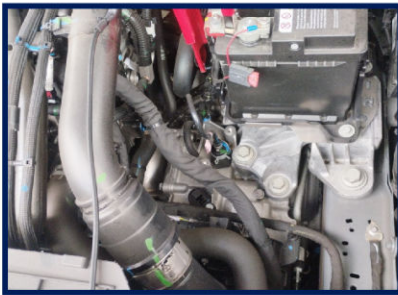
Câmbio

DENTRO DOS PADRÕES HABITUAIS DO FABRICANTE

NÃO POSSUI CADASTRO NA BIN

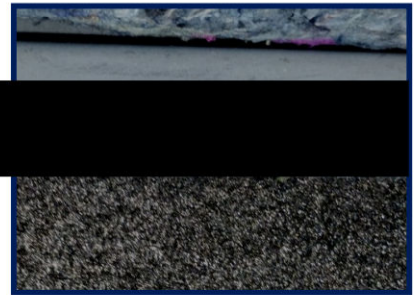
Chassi

DENTRO DOS PADRÕES HABITUAIS DO FABRICANTE

REGIÃO ÍNTEGRA

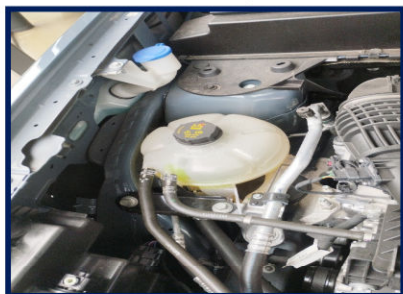
Torre amort diant/direita

| TORRE DO AMORTECEDOR DIANTEI. DIR. : | SEM AVARIAS APARENTES |

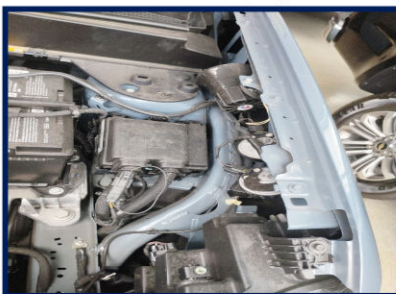
Torre amort diant/esquer

| TORRE DO AMORTECEDOR DIANTEI. ESQ. : | SEM AVARIAS APARENTES |

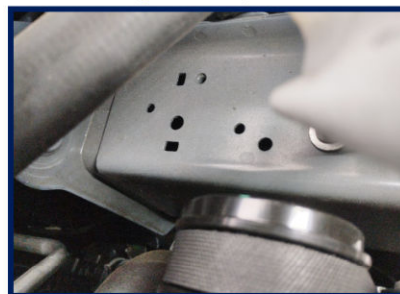
Longarina dianti/direita

| LONGARINA DIANTEI. DIR. : | SEM AVARIAS APARENTES |

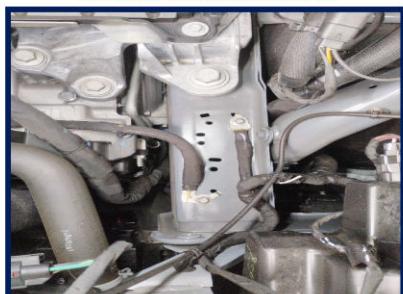
Longarina dianteira/esquerda

| LONGARINA DIANTEI. ESQ. : | SEM AVARIAS APARENTES |

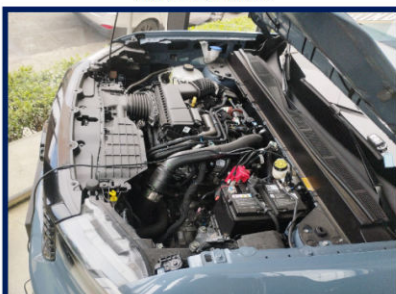
Painel Dianteiro

| PAINEL DIANT. INF./SUP. OU ALMA DO PARACHOQUE: | SEM AVARIAS APARENTES |

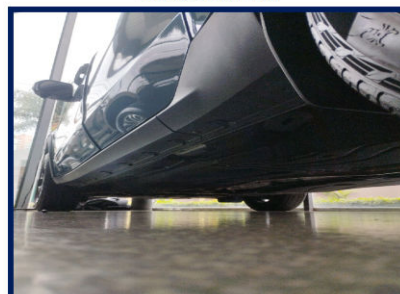
Caixa De Ar Esq

| CAIXA DE AR ESQUERDA . : | SEM AVARIAS APARENTES |

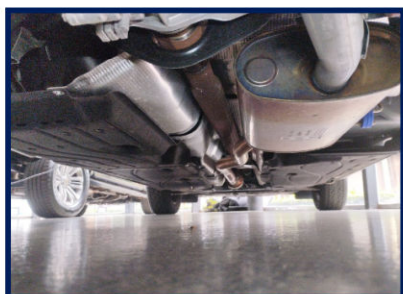
Assoalho Central

| ASSOALHO DO MONOBLOCO (HABITÁCULO, ÁREA VISÍVEL) . : | SEM AVARIAS APARENTES (ÁREA VISÍVEL) |

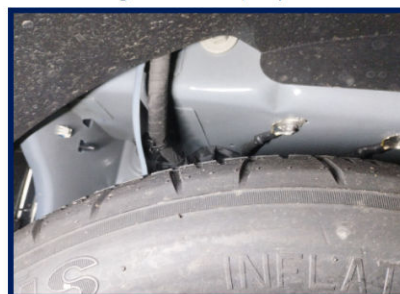
Longarina traseira/esquerda

| LONGARINA TRASEI. ESQ. : | SEM AVARIAS APARENTES |

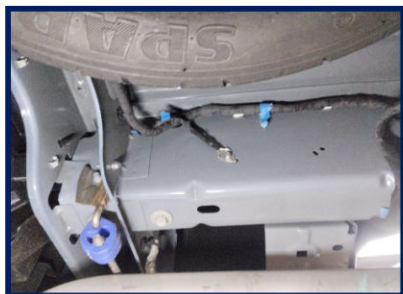
Longarina traseira/direita

| LONGARINA TRASEI. DIR. : | SEM AVARIAS APARENTES |

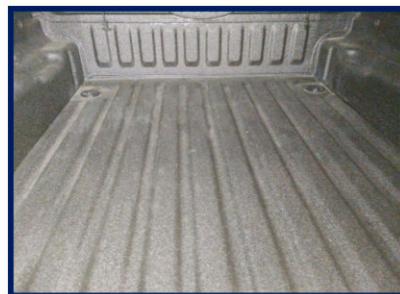
Assoalho Int. Portamalas

| ASSOALHO DO PORTAMALAS / CAÇAMBA . : | SEM AVARIAS APARENTES (ÁREA VISÍVEL) |

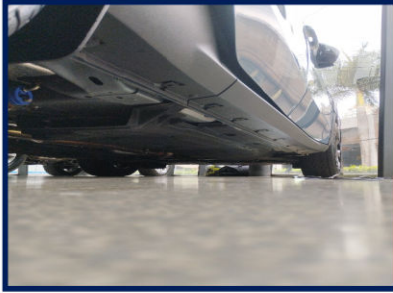
CAIXA DE AR DIR.

| CAIXA DE AR DIREITA . : | SEM AVARIAS APARENTES |
