## CAUTELAR 100

Marca: BMW

Modelo: X1 X25I ACTIVEFLEX

Ano Fab. / Modelo: 2016 / 2016

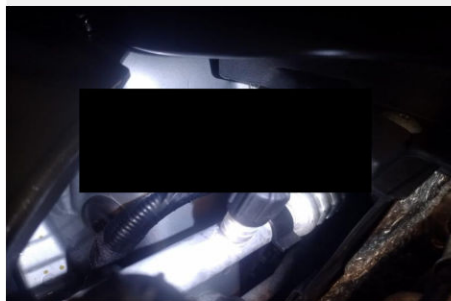
ETIQUETE ETA MOTOR

✓ 431 - ORIGINAL / DENTRO DOS PADRÕES DO FABRICANTE

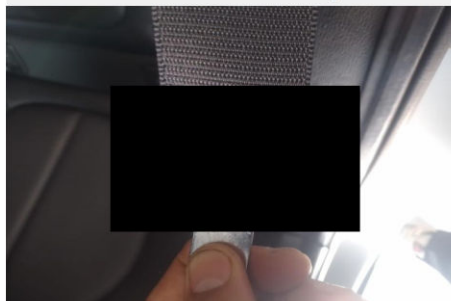
CINTO DE SEGURANÇA

✓ 501 - COMPATÍVEL COM O ANO DO VEÍCULO

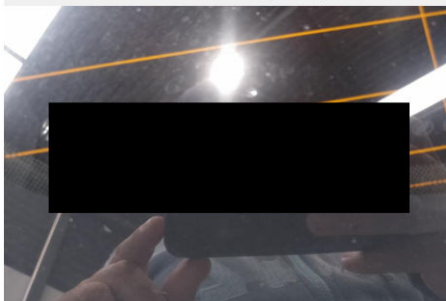
VIDRO - GRAVAÇÃO (VIS)

⚠ 612 - GRAVAÇÃO NÃO ORIGINAL

⚠ 622 - GRAVAÇÃO NÃO ORIGINAL

⚠ 632 - GRAVAÇÃO NÃO ORIGINAL

⚠ 642 - GRAVAÇÃO NÃO ORIGINAL

⚠ 652 - GRAVAÇÃO NÃO ORIGINAL

⚠ 662 - GRAVAÇÃO NÃO ORIGINAL
