## SITUAÇÃO GERAL

APROVADO

## DADOS GERAIS

MARCA: JEEP  
MODELO: COMPASS LONGITUDE D  
COR: BRANCA  
ANO FABRICAÇÃO: 2017  
ANO MODELO: 2018  
PLACA: [REDACTED]  
RENAVAM: [REDACTED]  
KM: NADA CONSTA  
COMBUSTÍVEL: 0

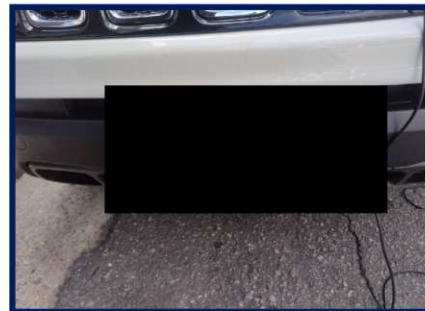
Placa

PLACA DENTROS DOS PADRÕES
