## APRESENTAÇÃO

## DADOS GERAIS

| MARCA: | BMW |
| MODELO: | 320I |

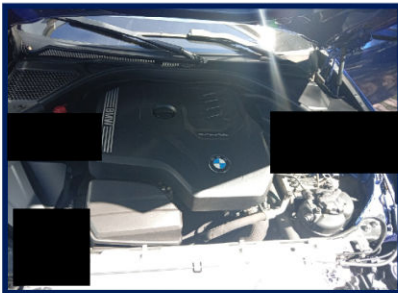
Câmbio

\_\_\_\_\_ NUMERAÇÃO OBSTRUÍDA (ITEM EXCLUÍDO DO PARECER)  
\_\_\_\_\_ NÃO POSSUI CADASTRO NA BIN

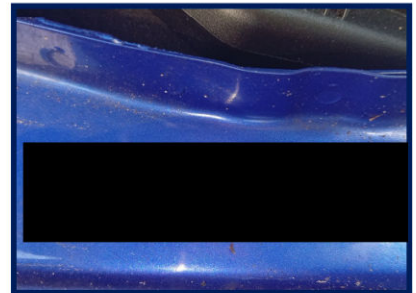
Chassi

NUMERAÇÃO IDENTIFICADORA : \_\_\_\_\_ DENTRO DOS PADRÕES HABITUAIS DO FABRICANTE  
CHAPA SUPORTE : \_\_\_\_\_ REGIÃO ÍNTEGRA

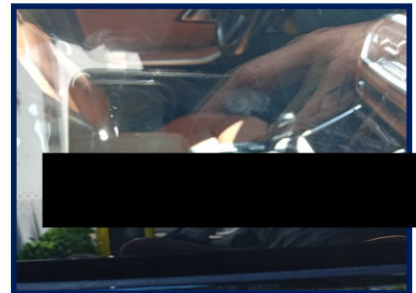
Gravação do vidro

PARABRISA : \_\_\_\_\_ GRAVAÇÃO NÃO ORIGINAL / COINCIDE COM O CHASSI  
PORTA DIANTE. ESQ. : \_\_\_\_\_ GRAVAÇÃO NÃO ORIGINAL / COINCIDE COM O CHASSI  
PORTA TRAS. ESQ / LAT TRAS. ESQ. : \_\_\_\_\_ GRAVAÇÃO NÃO ORIGINAL / COINCIDE COM O CHASSI  
VIGIA TRASEIRO. : \_\_\_\_\_ GRAVAÇÃO NÃO ORIGINAL / COINCIDE COM O CHASSI

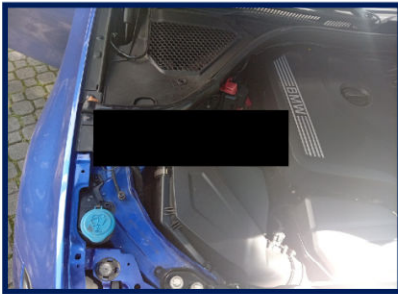
Torre amort diant/direita

| TORRE DO AMORTECEDOR DIANTEI. DIR. : | SEM AVARIAS APARENTES |

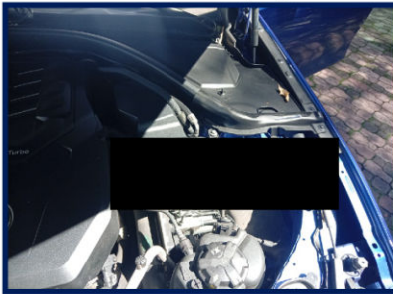
Torre amort diant/esquer

| TORRE DO AMORTECEDOR DIANTEI. ESQ. : | SEM AVARIAS APARENTES |

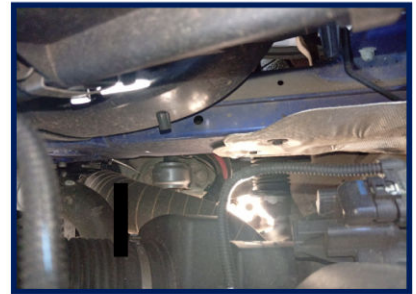
Longarina dianti/direita

| LONGARINA DIANTEI. DIR. : | SEM AVARIAS APARENTES |

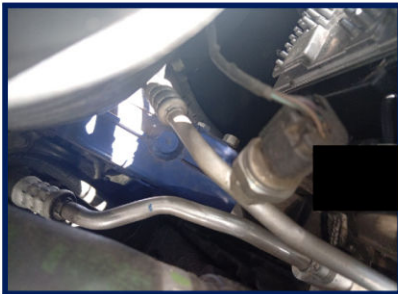
Longarina dianteira/esquerda

| LONGARINA DIANTEI. ESQ. : | SEM AVARIAS APARENTES |

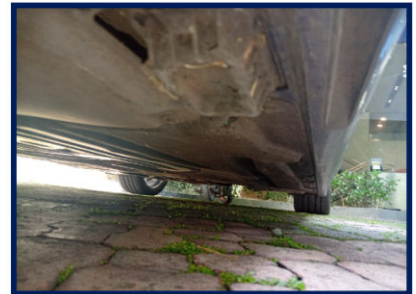
Caixa De Ar Esq

| CAIXA DE AR ESQUERDA . : | SEM AVARIAS APARENTES |

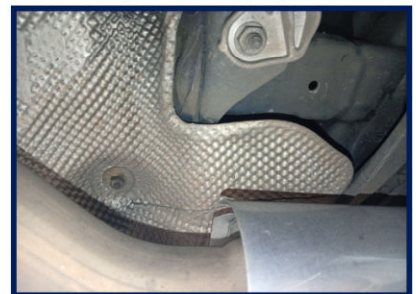
Longarina traseira/esquerda

| LONGARINA TRASEI. ESQ. : | SEM AVARIAS APARENTES |

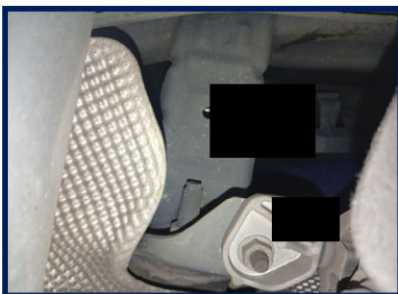
Longarina traseira/direita

| LONGARINA TRASEI. DIR. : | SEM AVARIAS APARENTES |

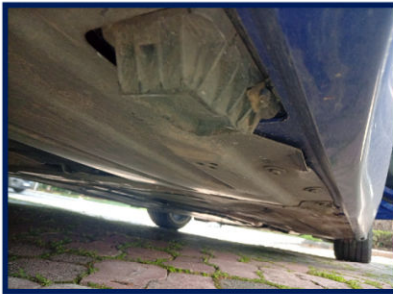
CAIXA DE AR DIR.

| CAIXA DE AR DIREITA . : | SEM AVARIAS APARENTES |
