**DADOS GERAIS:**

| DATA: | 28/01/2025 11:48:30 | STATUS: | APROVADO |

| FABRICANTE/MARCA: | TOYOTA | MODELO/VERSÃO: | TOYOTA CCROSS XRX 20 |
| ANO FAB/MODELO: | 2024/2025 | COR: | CINZA |

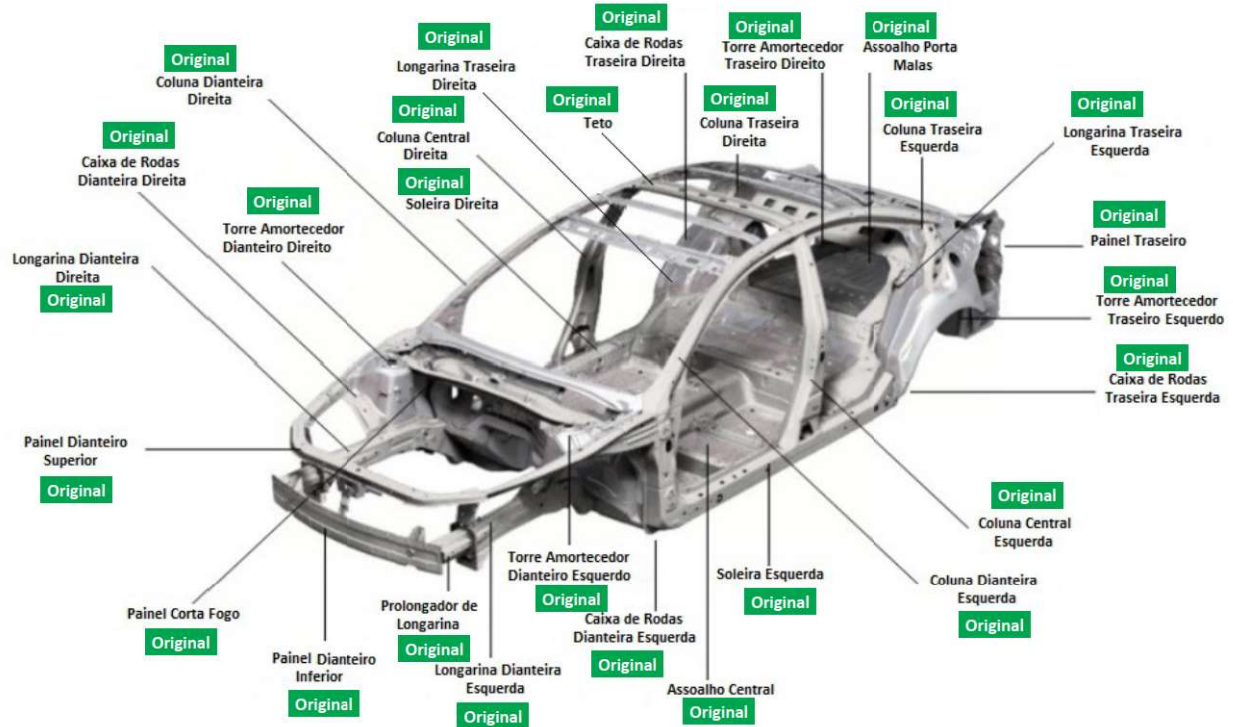
ORIGINALIDADE ESTRUTURAL

701-Não possui vestígio aparente de avaria, corte e/ou reparo significativo nas partes estruturais da carroçaria.
