## LAUDO DE VISTORIA CAUTELAR

**HONDA/CIVIC EXL CVT/HONDA/CIVIC EXL CVT**  
**2020/ 2020 - AZUL - ALCOOL/GASOLINA**

**THIVOR AUTOMOVEIS LTDA**

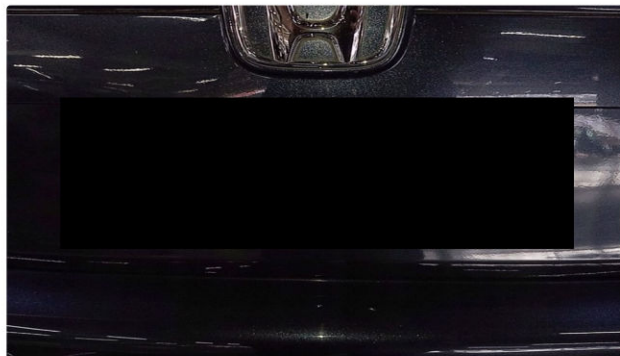
Placas (PIV)

✓ 208 - Sem vestígios de irregularidades.

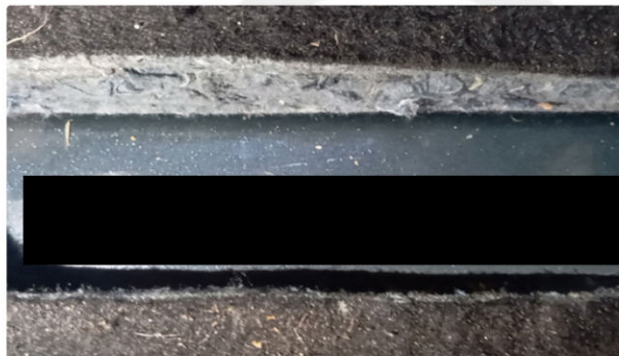
Gravação do Chassi

✓ 018 - Gravação identificadora sem vestígios aparentes de adulteração.

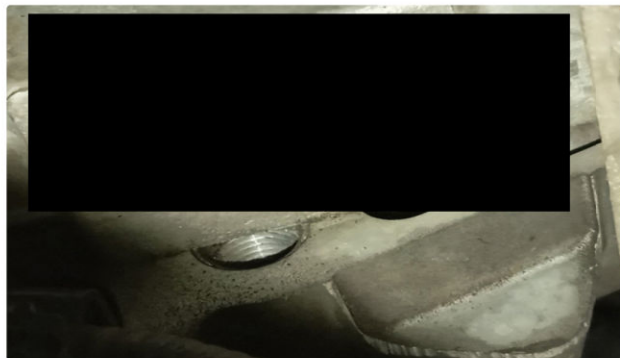
Gravação do Motor

✓ 018 - Gravação identificadora sem vestígios aparentes de adulteração.

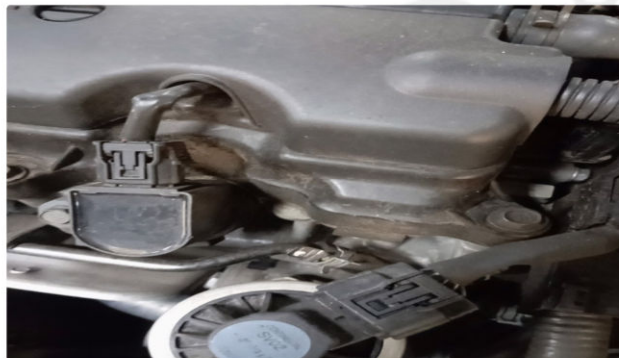
Gravação do Câmbio

✓ - 066.1 Gravação identificadora obstruída/sem acesso

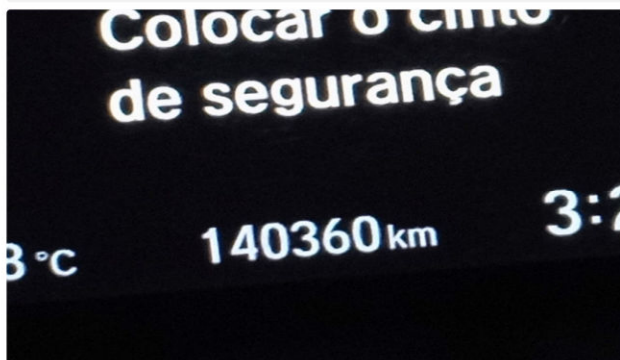
Hodômetro

✓ 249 - Registro fotografado/observado.
