## SITUAÇÃO GERAL

**APROVADO**

| MARCA: | BMW |
| MODELO: | X1 S20I M SPORT |

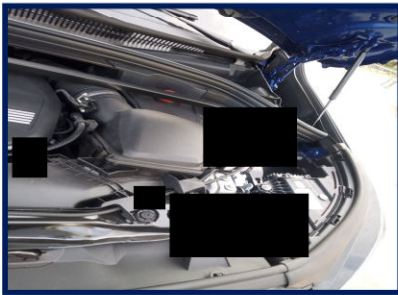
Câmbio

NUMERAÇÃO OBSTRUÍDA (ITEM EXCLUÍDO DO PARECER)

NÃO POSSUI CADASTRO NA BIN

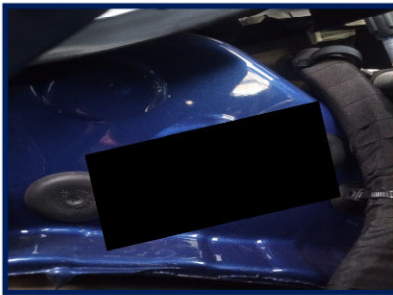
Etiqueta ETA Motor

ETA DENTRO DOS PADRÕES / NUMERAÇÃO COINCIDE COM O CHASSI

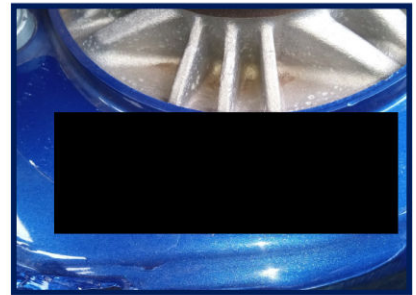
Chassi

DENTRO DOS PADRÕES HABITUAIS DO FABRICANTE

REGIÃO ÍNTEGRA

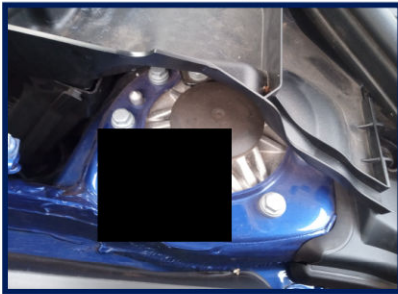
Torre amort diant/direita

| TORRE DO AMORTECEDOR DIANTEI. DIR. : | SEM AVARIAS APARENTES |

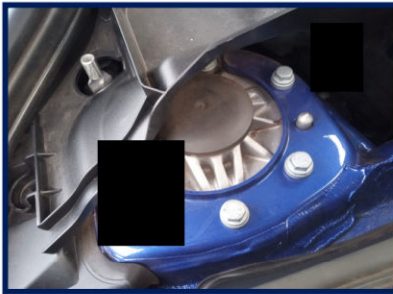
Torre amort diant/esquer

| TORRE DO AMORTECEDOR DIANTEI. ESQ. : | SEM AVARIAS APARENTES |

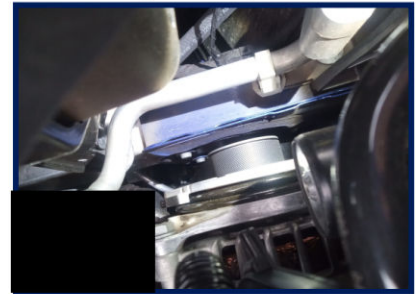
Longarina dianti/direita

| LONGARINA DIANTEI. DIR. : | SEM AVARIAS APARENTES |

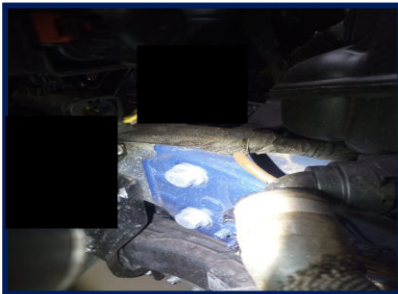
Longarina dianteira/esquerda

| LONGARINA DIANTEI. ESQ. : | SEM AVARIAS APARENTES |

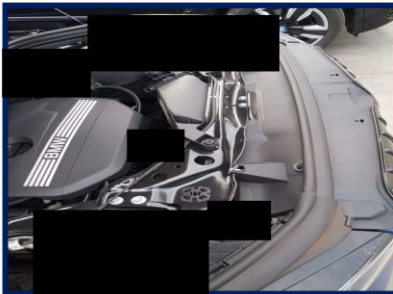
Painel Dianteiro

| PAINEL DIANT. INF./SUP. OU ALMA DO PARACHOQUE: | SEM AVARIAS APARENTES |

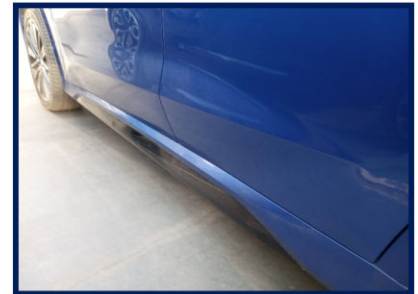
Caixa De Ar Esq

| CAIXA DE AR ESQUERDA . : | SEM AVARIAS APARENTES |

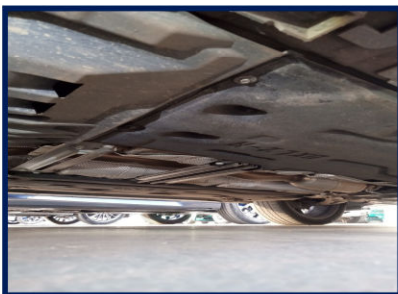
Assoalho Central

| ASSOALHO DO MONOBLOCO (HABITÁCULO, ÁREA VISÍVEL) . : | SEM AVARIAS APARENTES (ÁREA VISÍVEL) |

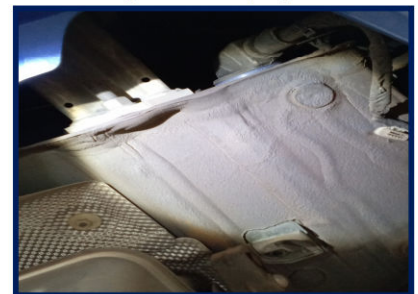
Longarina traseira/esquerda

| LONGARINA TRASEI. ESQ. : | SEM AVARIAS APARENTES |

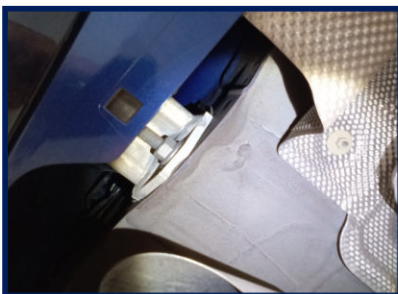
Longarina traseira/direita

| LONGARINA TRASEI. DIR. : | SEM AVARIAS APARENTES |

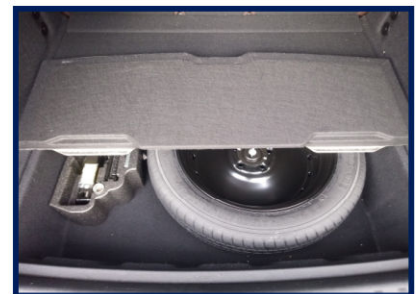
Assoalho Int. Portamalas

| ASSOALHO DO PORTAMALAS / CAÇAMBA . : | SEM AVARIAS APARENTES (ÁREA VISÍVEL) |

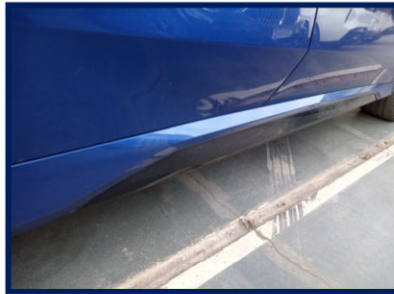
CAIXA DE AR DIR.

| CAIXA DE AR DIREITA . : | SEM AVARIAS APARENTES |
