IMIRIM - SP

#### DADOS DO VEÍCULO

N° VISTORIA:  
N° CHASSI:  
N° MOTOR:  
PLACA:  
MARCA: PORSCHE  
MODELO: I/PORSCHE 911 CARRERA SC

IMIRIM VISTORIAS AUTOMOTIVAS LTDA - EPP

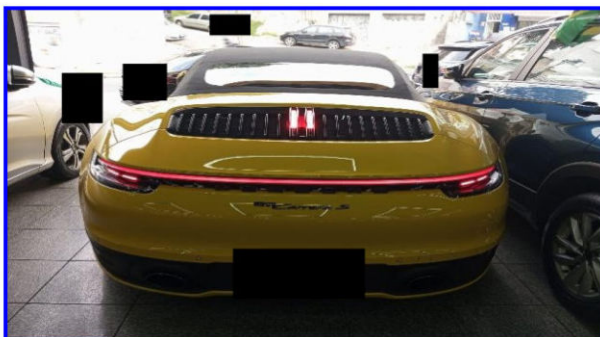
TRASEIRA

05-ORIGINAL/PINTURA NAO CONTRATADA PELO CLIENTE -A-

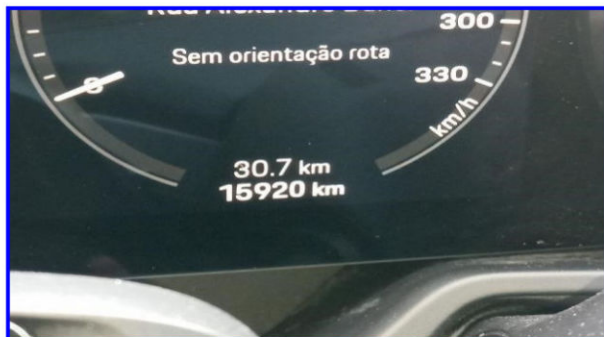
HODÔMETRO KM

Registrado/coletado

03-KILOMETRAGEM REGISTRADA SOMENTE POR FOTO -A-

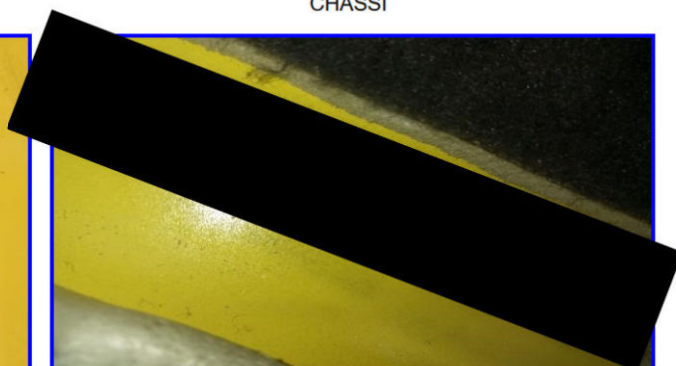
CHASSI

14 Conjunto Chapa suporte/Numeração dentro dos padrões do fabricante

15 Numeração cadastrada nas bases BIN e/ou ESTADUAL, coincide com a numeração gravada no veículo

01-ORIGINAL -A-

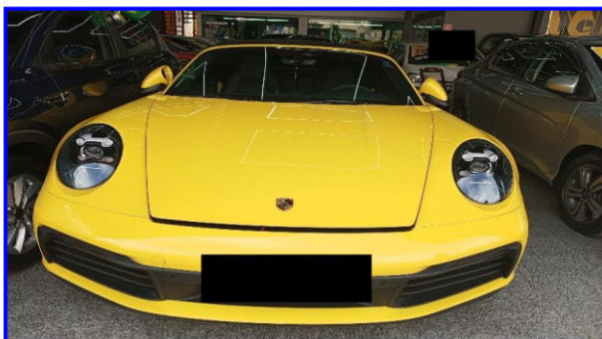
DIANTEIRA

05-ORIGINAL/PINTURA NAO CONTRATADA PELO CLIENTE -A-

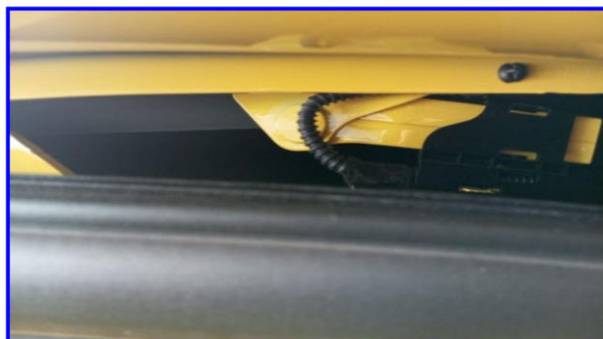
LATERAL ESQUERDA

05-ORIGINAL/PINTURA NAO CONTRATADA PELO CLIENTE -A-

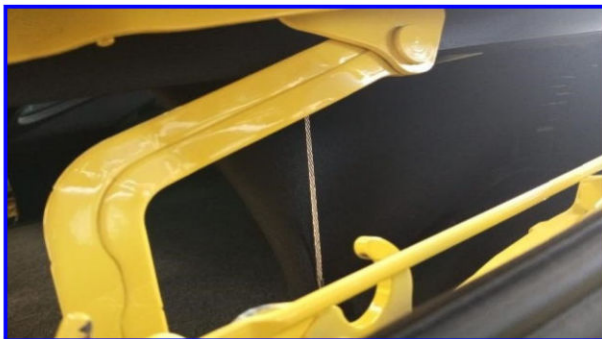
LATERAL DIREITA

05-ORIGINAL/PINTURA NAO CONTRATADA PELO CLIENTE -A-

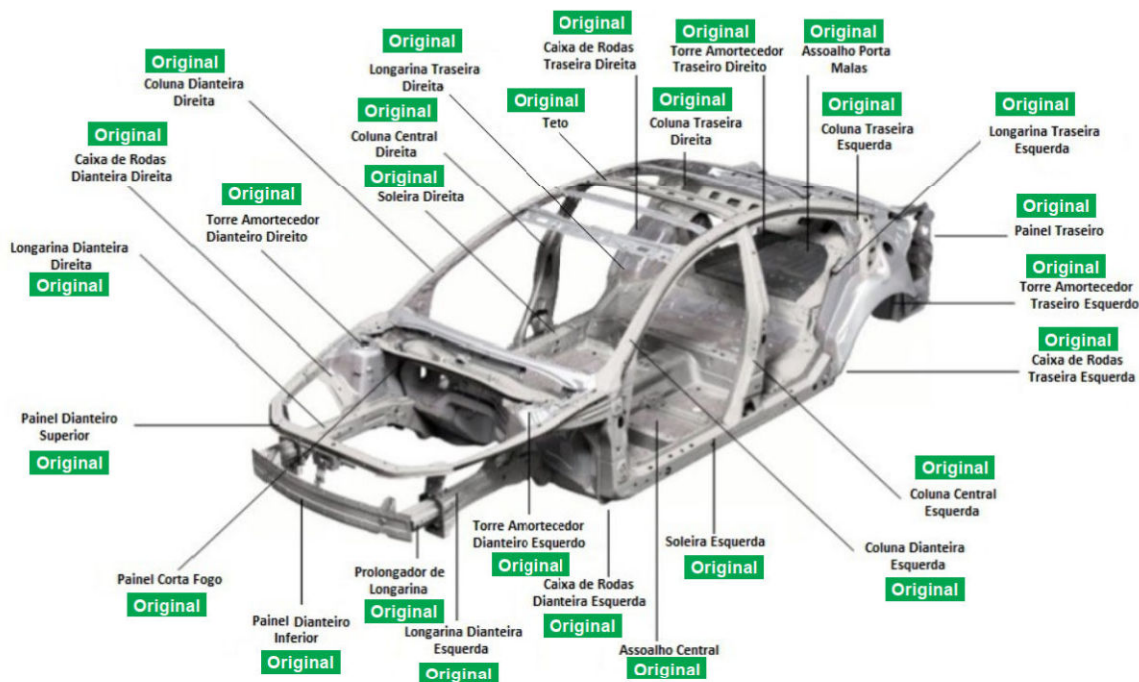
#### ORIGINALIDADE ESTRUTURAL

1001 Não possui vestígios aparentes de avarias, cortes e/ou reparos nas partes estruturais da carroçaria.
