## LAUDO DE VISTORIA CAUTELAR

**JEEP/COMPASS LONG TF/JEEP/COMPASS LONG TF**  
**2023/ 2023 - PRETA - ALCOOL/GASOLINA**

**APROVADO**

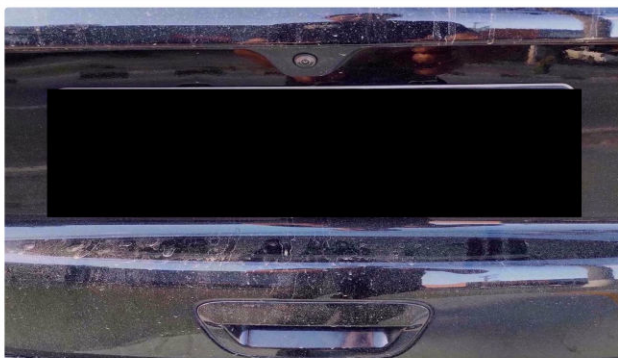
Placas (PIV)

✓ 208 - Sem vestígios de irregularidades.

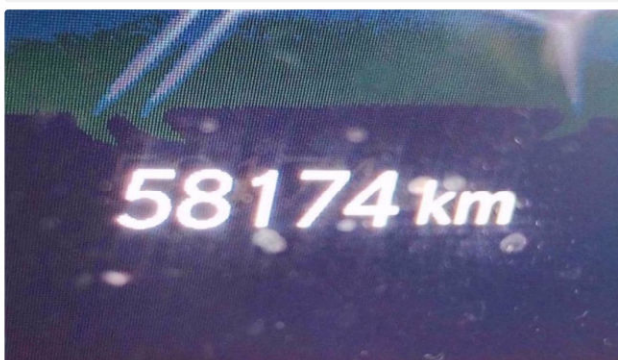
Hodômetro

✓ 249 - Registro fotografado/observado.
