## SITUAÇÃO GERAL

**APROVADO**

| DATA DE VISTORIA: | 17/06/2026 10:47 |

| MODELO: | RAMPAGE RT GAS |

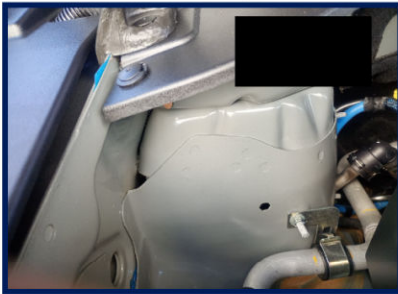
Torre amort diant/direita

| TORRE DO AMORTECEDOR DIANTEI. DIR. : | SEM AVARIAS APARENTES |

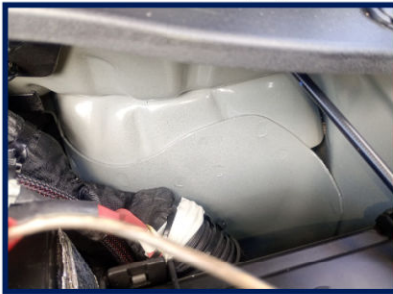
Torre amort diant/esquer

| TORRE DO AMORTECEDOR DIANTEI. ESQ. : | SEM AVARIAS APARENTES |

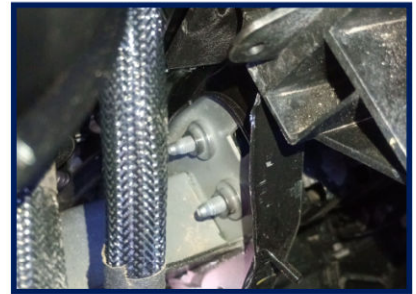
Longarina dianti/direita

| LONGARINA DIANTEI. DIR. : | SEM AVARIAS APARENTES |

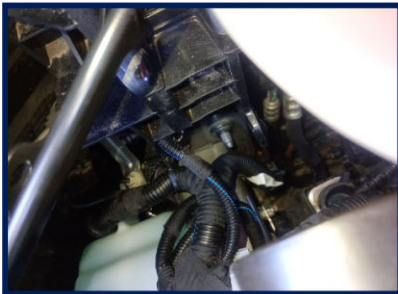
Longarina dianteira/esquerda

| LONGARINA DIANTEI. ESQ. : | SEM AVARIAS APARENTES |

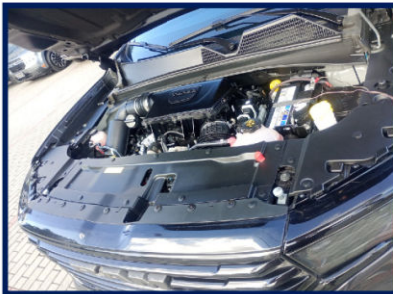
Painel Dianteiro

| PAINEL DIANT. INF./SUP. OU ALMA DO PARACHOQUE: | SEM AVARIAS APARENTES |

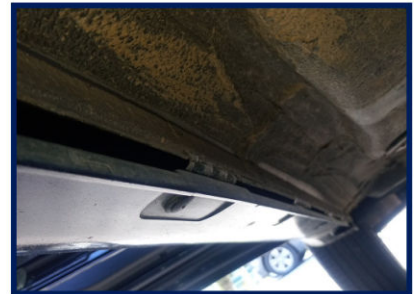
Caixa De Ar Esq

| CAIXA DE AR ESQUERDA . : | SEM AVARIAS APARENTES |

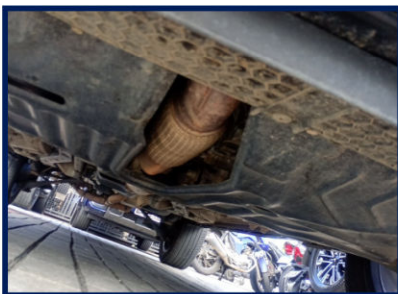
Assoalho Central

| ASSOALHO DO MONOBLOCO (HABITÁCULO, ÁREA VISÍVEL) . : | SEM AVARIAS APARENTES (ÁREA VISÍVEL) |

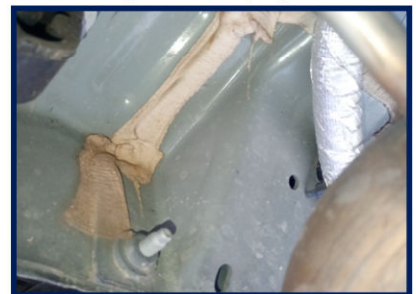
Longarina traseira/esquerda

| LONGARINA TRASEI. ESQ. : | SEM AVARIAS APARENTES |

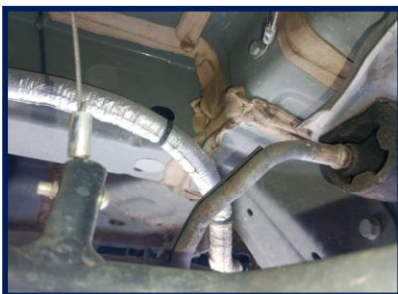
Longarina traseira/direita

| LONGARINA TRASEI. DIR. : | SEM AVARIAS APARENTES |

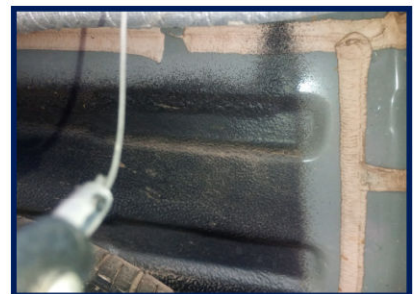
Assoalho Int. Portamalas

| ASSOALHO DO PORTAMALAS / CAÇAMBA . : | SEM AVARIAS APARENTES (ÁREA VISÍVEL) |

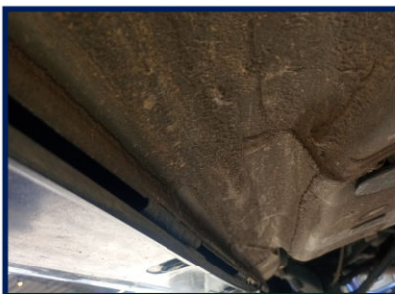
CAIXA DE AR DIR.

| CAIXA DE AR DIREITA . : | SEM AVARIAS APARENTES |
