# VISTORIA CAUTELAR + PINTURA

Data da vistoria:  
**01/06/2026**

Fabricante:  
**BMW**

Modelo:  
**220i**

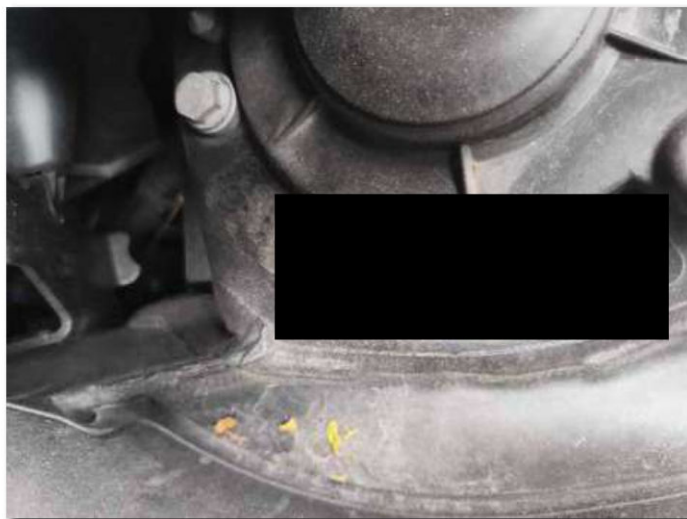
- **Chassi** - Gravação sem vestígios aparentes de adulteração e dentro dos padrões do fabricante.

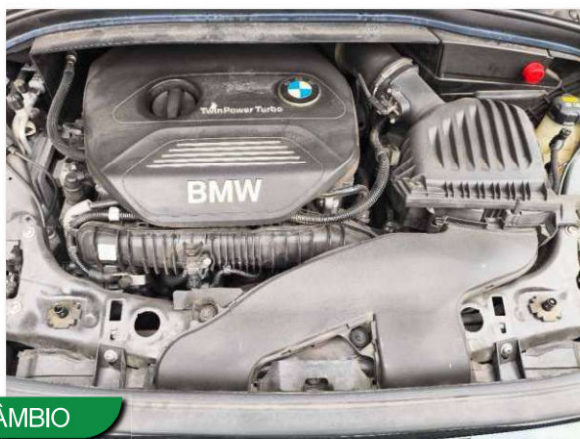
CÂMBIO

Gravação obstruída/sem
