PERITO  
AUTOMOTIVO

## IDENTIFICAÇÃO DA VISTORIA

## CONSULTA VEICULAR - AUTO CRIVO

| X1 S20I M SPORT | 2023 | 2023 | |

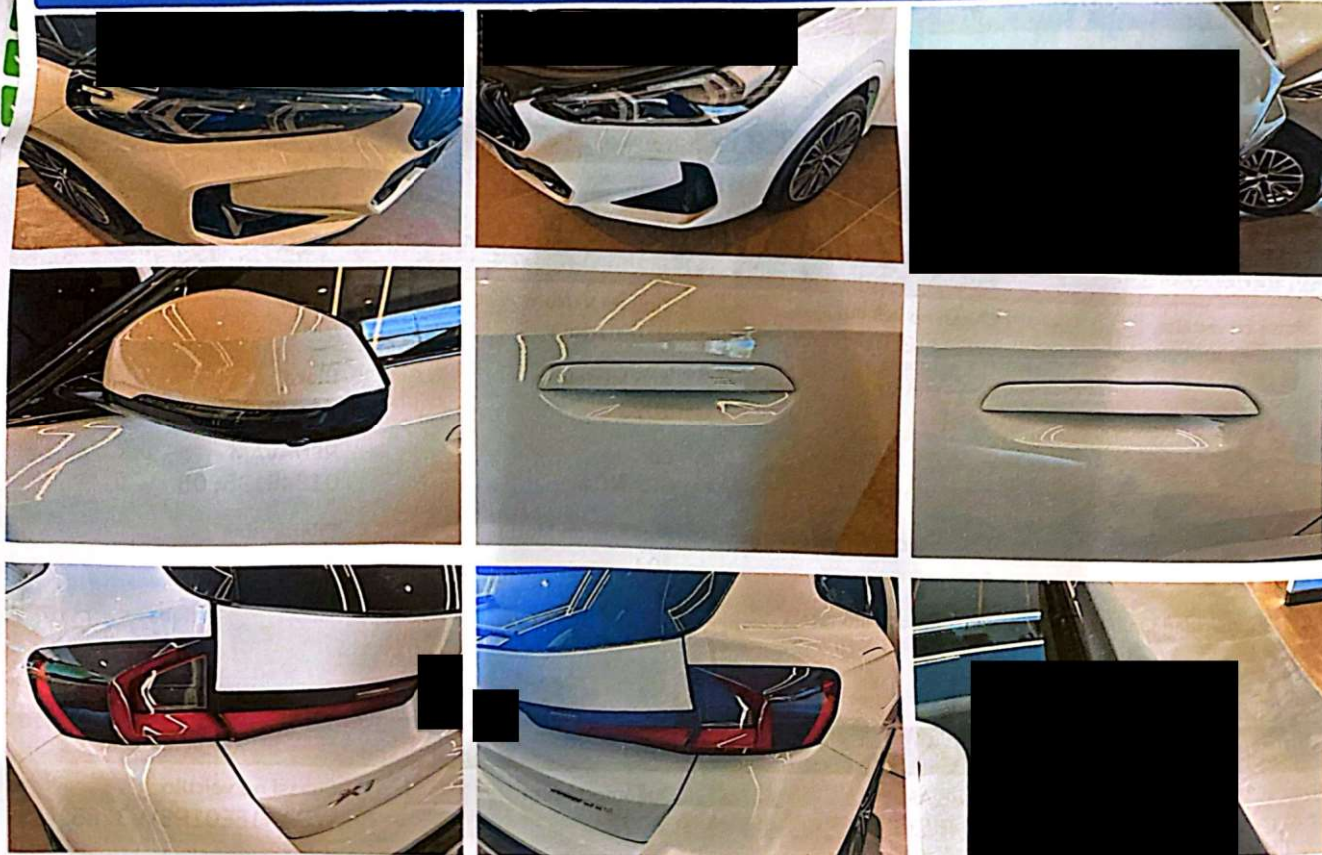
| ✓ Frisos | ! Parachoque dianteiro | ! Parachoque traseiro |

**PEQUENA AVARIA**

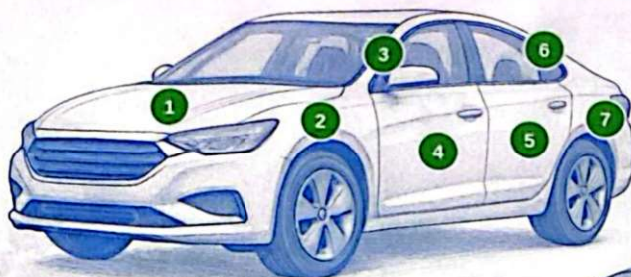
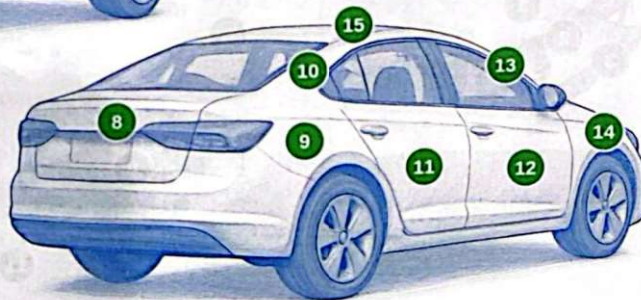
ANÁLISE DE PINTURA

**1** CAPÔ  
PINTURA ORIGINAL

**3** COLUNA DIANTEIRA ESQUERDA  
PINTURA ORIGINAL

**5** PORTA TRASEIRA ESQUERDA  
PINTURA ORIGINAL

**7** LATERAL TRASEIRA ESQUERDO  
PINTURA ORIGINAL

**9** LATERAL TRASEIRA DIREITO  
PINTURA ORIGINAL

**11** PORTA TRASEIRA DIREITA  
PINTURA ORIGINAL

**13** COLUNA DIANTEIRA DIREITA  
PINTURA ORIGINAL

**15** TETO  
PINTURA ORIGINAL

**2** PARA-LAMA DIANTEIRO ESQUERDO  
PINTURA ORIGINAL

**4** PORTA DIANTEIRA ESQUERDA  
PINTURA ORIGINAL

**6** COLUNA TRASEIRA ESQUERDA  
PINTURA ORIGINAL

**8** PORTA MALAS  
PINTURA ORIGINAL

**10** COLUNA TRASEIRA DIREITA  
PINTURA ORIGINAL

**12** PORTA DIANTEIRA DIREITA  
PINTURA ORIGINAL

**14** PARA-LAMA DIANTEIRO DIREITO  
PINTURA ORIGINAL

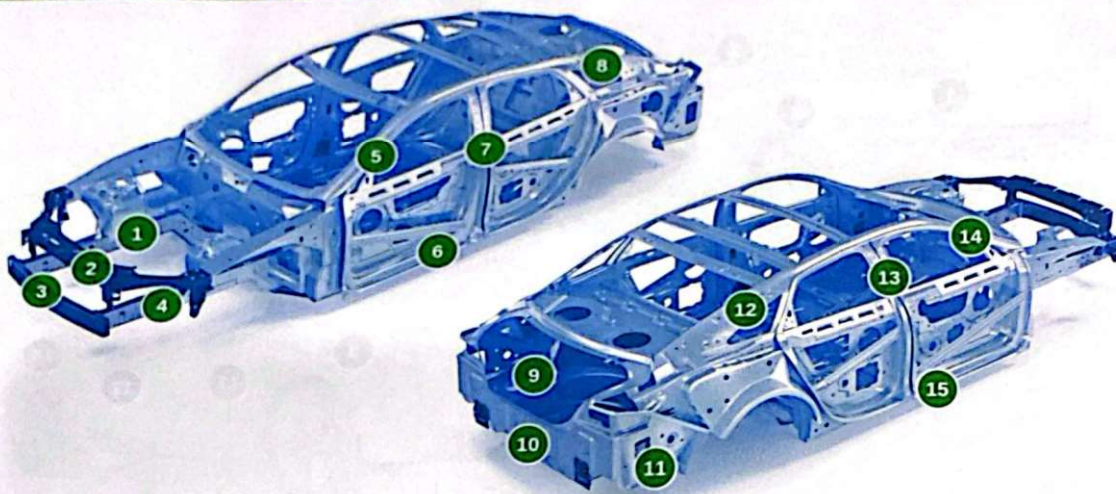
## ANÁLISE DE ESTRUTURA

**1** LONGARINA DIANTEIRA DIREITA  
ORIGINAL

**3** PAINEL DIANTEIRO INFERIOR  
ORIGINAL

**5** COLUNA "A" ESQUERDA  
ORIGINAL

**7** COLUNA "B" ESQUERDA  
ORIGINAL

**9** LONGARINA TRASEIRA ESQUERDA  
ORIGINAL

**11** LONGARINA TRASEIRA DIREITA  
ORIGINAL

**13** COLUNA "B" DIREITA  
ORIGINAL

**15** SUPORTE CAIXA DE AR DIREITA  
ORIGINAL

**2** PAINEL DIANTEIRO SUPERIOR  
ORIGINAL

**4** LONGARINA DIANTEIRA ESQUERDA  
ORIGINAL

**6** SUPORTE CAIXA DE AR ESQUERDA  
ORIGINAL

**8** COLUNA "C" ESQUERDA  
ORIGINAL

**10** PAINEL TRASEIRO  
ORIGINAL

**12** COLUNA "C" DIREITA  
ORIGINAL

**14** COLUNA "A" DIREITA  
ORIGINAL
