## SITUAÇÃO GERAL

**APROVADO**

| DATA DE VISTORIA: | 06/06/2026 15:24 |

| MODELO: | I/M.BENZ AMG |

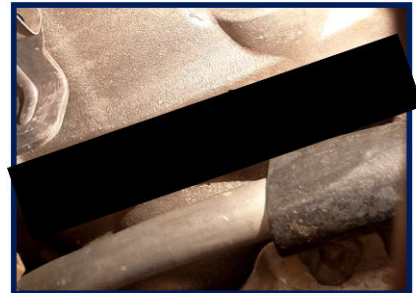
Motor

DENTRO DOS PADRÕES HABITUAIS DO FABRICANTE

É A MESMA QUE CONSTA NA BIN OU CRLV

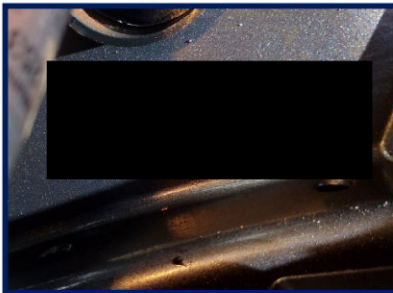
Etiqueta ETA Motor

ETA DENTRO DOS PADRÕES / NUMERAÇÃO COINCIDE COM O CHASSI

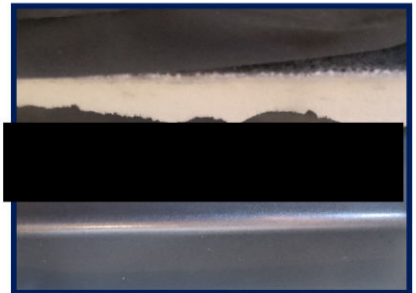
Chassi

DENTRO DOS PADRÕES HABITUAIS DO FABRICANTE

REGIÃO ÍNTEGRA

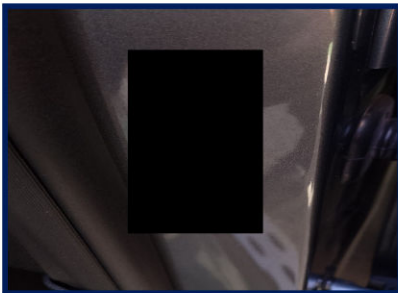
Foto eta coluna

ETA DENTRO DOS PADRÕES / NUMERAÇÃO COINCIDE COM O CHASSI

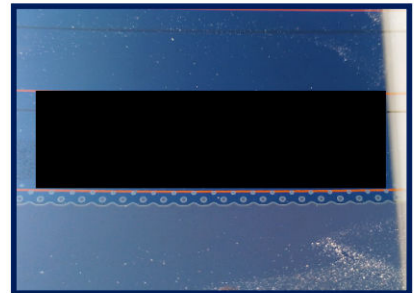
Gravação do vidro

GRAVAÇÃO NÃO ORIGINAL / COINCIDE COM O CHASSI

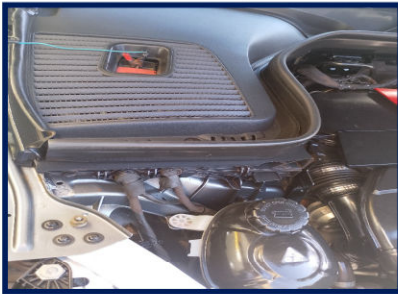
Torre amort diant/direita

| TORRE DO AMORTECEDOR DIANTEI. DIR.: | SEM AVARIAS APARENTES |

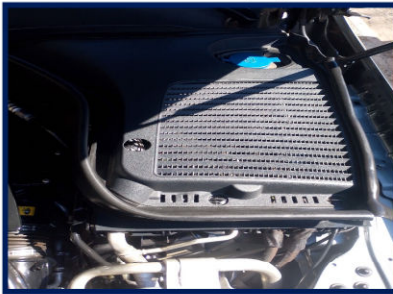
Torre amort diant/esquer

| TORRE DO AMORTECEDOR DIANTEI. ESQ.: | SEM AVARIAS APARENTES |

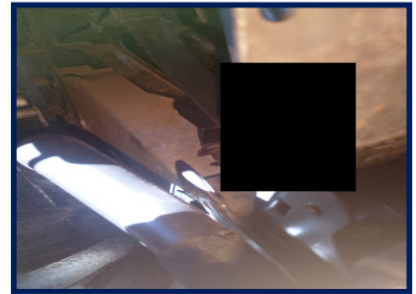
Longarina dianti/direita

| LONGARINA DIANTEI. DIR.: | SEM AVARIAS APARENTES |

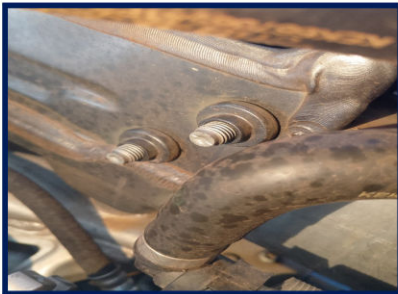
Longarina dianteira/esquerda

| LONGARINA DIANTEI. ESQ.: | SEM AVARIAS APARENTES |

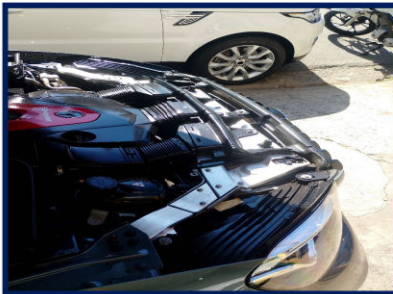
Painel Dianteiro

| PAINEL DIANT. INF./SUP. OU ALMA DO PARACHOQUE: | SEM AVARIAS APARENTES |

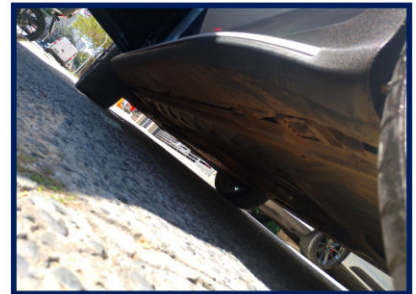
Caixa De Ar Esq

| CAIXA DE AR ESQUERDA.: | SEM AVARIAS APARENTES |

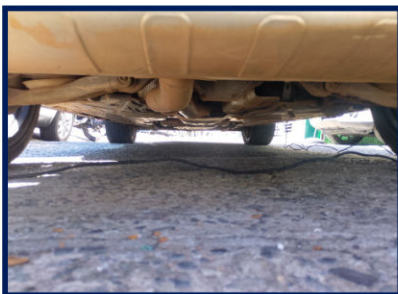
Assoalho Central

| ASSOALHO DO MONOBLOCO (HABITÁCULO, ÁREA VISÍVEL).: | SEM AVARIAS APARENTES (ÁREA VISÍVEL) |

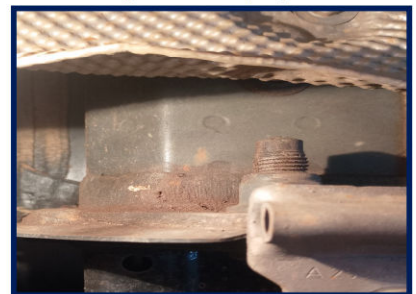
Longarina traseira/esquerda

| LONGARINA TRASEI. ESQ.: | SEM AVARIAS APARENTES |

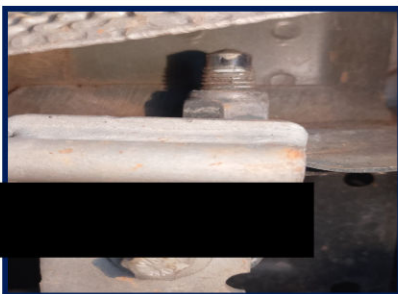
Longarina traseira/direita

| LONGARINA TRASEI. DIR.: | SEM AVARIAS APARENTES |

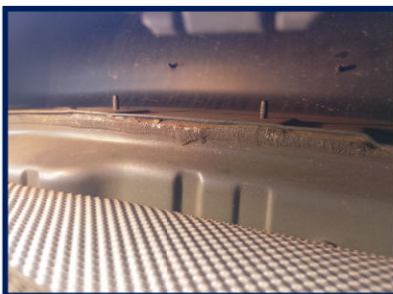
Junção Assoalho/Painel Tras

| PAINEL TRASEIRO.: | SEM AVARIAS APARENTES |

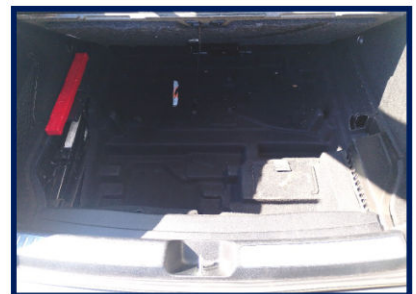
Assoalho Int. Portamalas

| ASSOALHO DO PORTAMALAS / CAÇAMBA.: | SEM AVARIAS APARENTES (ÁREA VISÍVEL) |

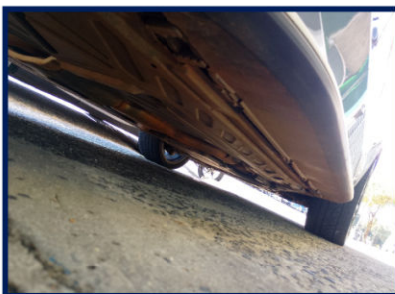
CAIXA DE AR DIR.

| CAIXA DE AR DIREITA.: | SEM AVARIAS APARENTES |
