## SITUAÇÃO GERAL

**APROVADO**

| MARCA: | VOLKSWAGEN |
| MODELO: | T CROSS CLT SI |

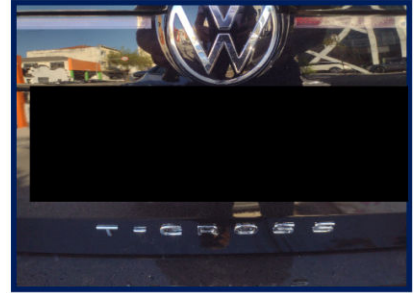
Placa

PLACA DENTROS DOS PADRÕES

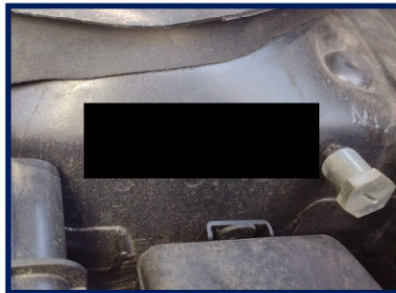
Etiqueta ETA Motor

ETA DENTRO DOS PADRÕES / NUMERAÇÃO COINCIDE COM O CHASSI

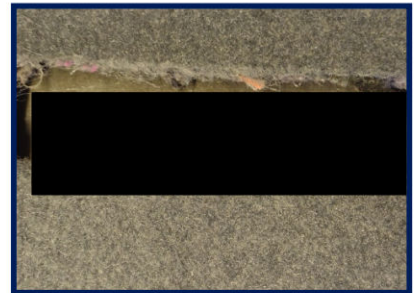
Chassi

DENTRO DOS PADRÕES HABITUAIS DO FABRICANTE

REGIÃO ÍNTEGRA

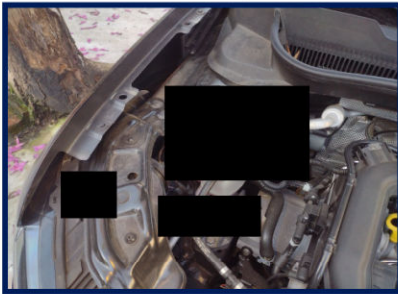
Torre amort diant/direita

| TORRE DO AMORTECEDOR DIANTEI. DIR.: | SEM AVARIAS APARENTES |

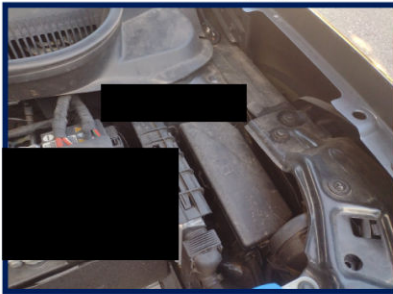
Torre amort diant/esquer

| TORRE DO AMORTECEDOR DIANTEI. ESQ.: | SEM AVARIAS APARENTES |

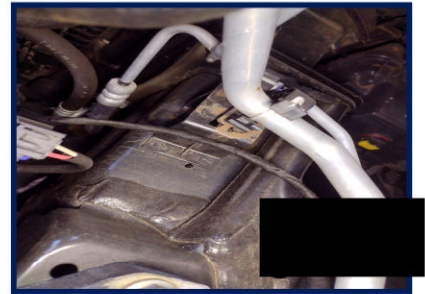
Longarina dianti/direita

| LONGARINA DIANTEI. DIR.: | SEM AVARIAS APARENTES |

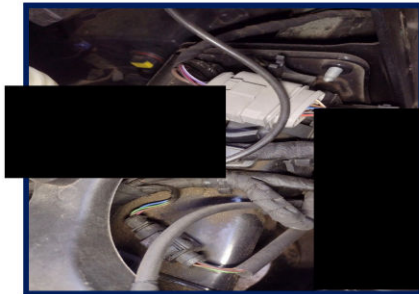
Longarina dianteira/esquerda

| LONGARINA DIANTEI. ESQ.: | SEM AVARIAS APARENTES |

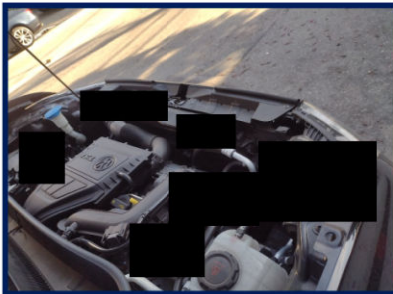
Painel Dianteiro

| PAINEL DIANT. INF./SUP. OU ALMA DO PARACHOQUE: | SEM AVARIAS APARENTES |

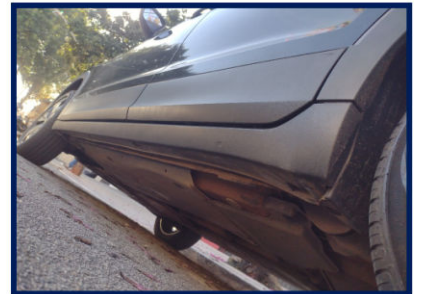
Caixa De Ar Esq

| CAIXA DE AR ESQUERDA.: | SEM AVARIAS APARENTES |

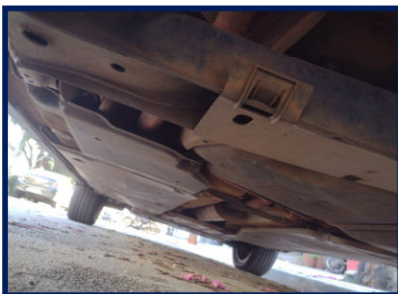
Assoalho Central

| ASSOALHO DO MONOBLOCO (HABITÁCULO, ÁREA VISÍVEL).: | SEM AVARIAS APARENTES (ÁREA VISÍVEL) |

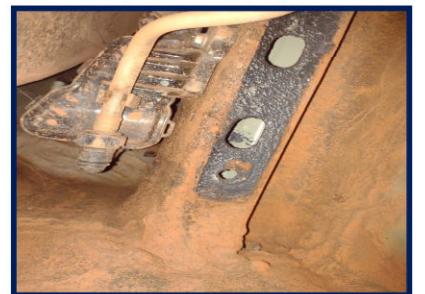
Longarina traseira/esquerda

| LONGARINA TRASEI. ESQ.: | SEM AVARIAS APARENTES |

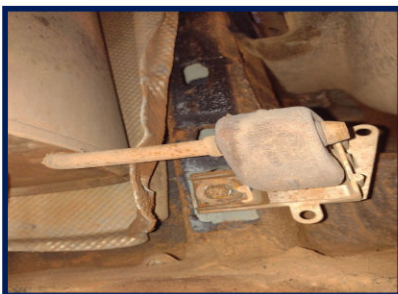
Longarina traseira/direita

| LONGARINA TRASEI. DIR.: | SEM AVARIAS APARENTES |

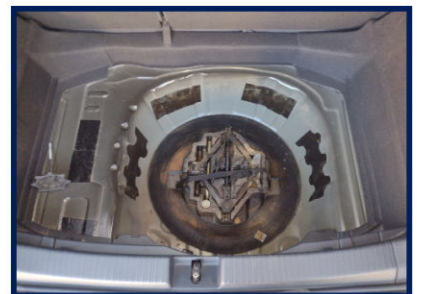
Assoalho Int. Portamalas

| ASSOALHO DO PORTAMALAS / CAÇAMBA.: | SEM AVARIAS APARENTES (ÁREA VISÍVEL) |

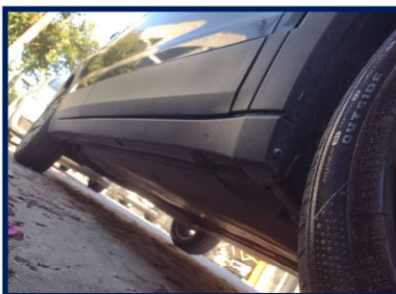
CAIXA DE AR DIR.

| CAIXA DE AR DIREITA.: | SEM AVARIAS APARENTES |
