APROVADO

## APRESENTAÇÃO

| UNIDADE: | SOROCABA VERGUEIRO |

| MODELO: | HRV |

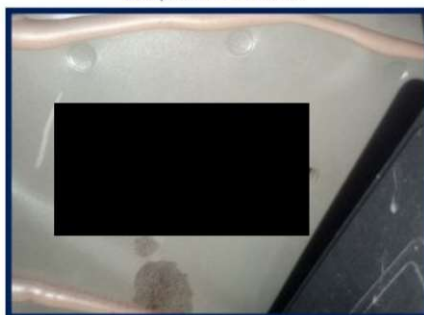
Etiqueta ETA Motor

ETA MOTOR : ETA DENTRO DOS PADRÕES / NUMERAÇÃO COINCIDE COM O CHASSI  
ETA BATENTE DA PORTA : ETA DENTRO DOS PADRÕES / NUMERAÇÃO COINCIDE COM O CHASSI  
ETA ASSOALHO : NÃO OBRIGATÓRIO  
PLAQUETA ANO FABRICAÇÃO : PLAQUETA OK (NACIONAIS E IMPORT. APÓS 1999)
