#### DADOS DO VEÍCULO

Nº VISTORIA:  
Nº CHASSI:  
Nº MOTOR:  
PLACA:  
MARCA: LAND ROVER  
MODELO: I/LR VELAR P300 SE RDYN

#### SITUAÇÃO GERAL

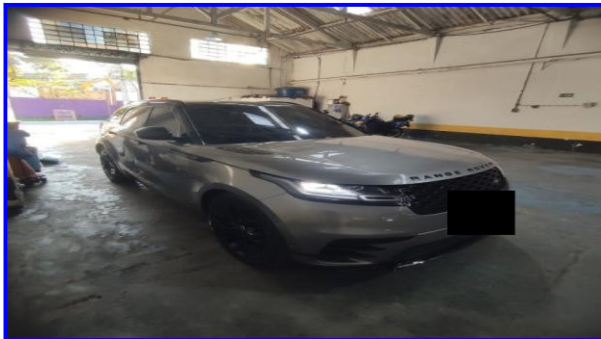
DIANTEIRA

✓ 01-ORIGINAL/BOM ESTADO DE CONSERVAÇÃO -A-

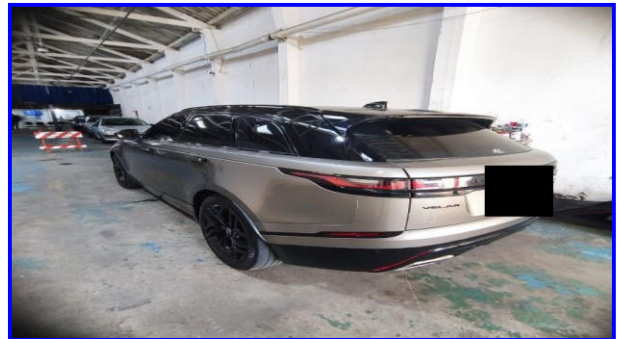
TRASEIRA

✓ 01- ORIGINAL/BOM ESTADO DE CONSERVAÇÃO -A-

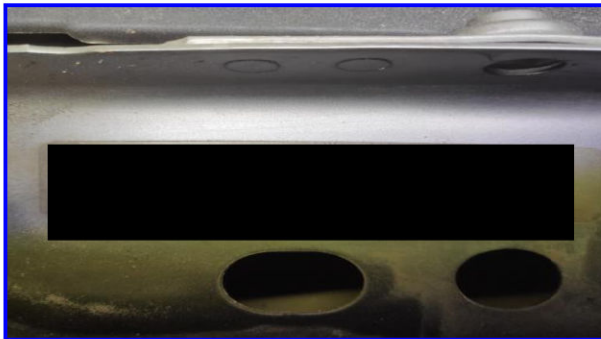
CHASSI

14 Conjunto Chapa suporte/Numeração dentro dos padrões do fabricante

15 Numeração cadastrada nas bases BIN e/ou ESTADUAL, coincide com a numeração gravada no veículo

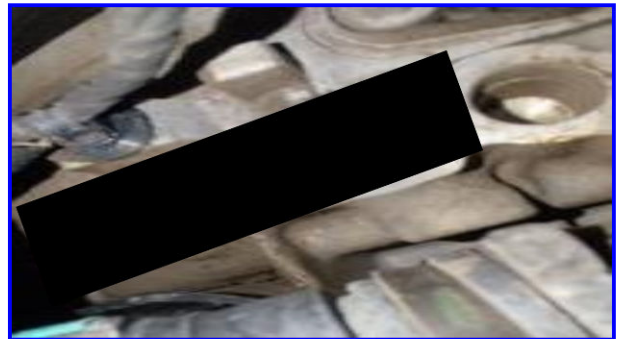
MOTOR

11 Numeração do motor cadastradas nas bases BIN e/ou ESTADUAL, coincide c/ numeração do motor instalado no veículo

18 Conjunto BASE/NUMERAÇÃO de motor dentro dos padrões do fabricante

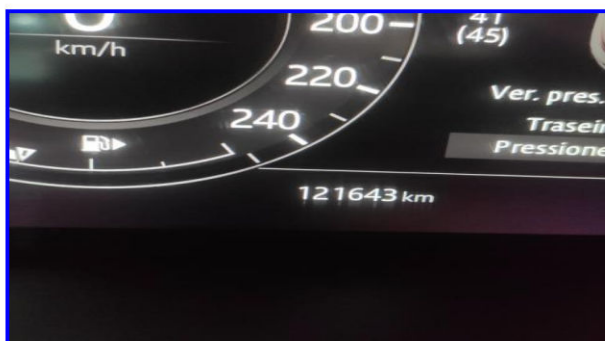
HODÔMETRO

Registrado/coletado

03-KILOMETRAGEM REGISTRADA SOMENTE POR FOTO -A-

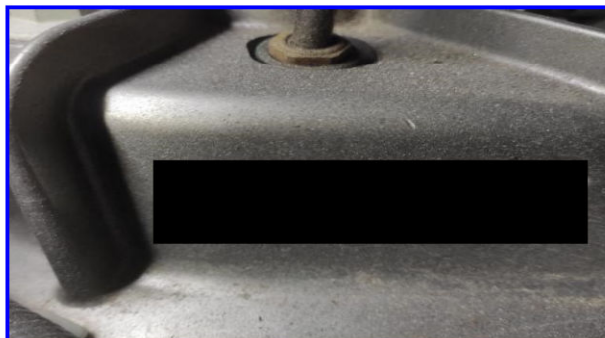
ETIQUETA\_VIS\_MOTOR

Original

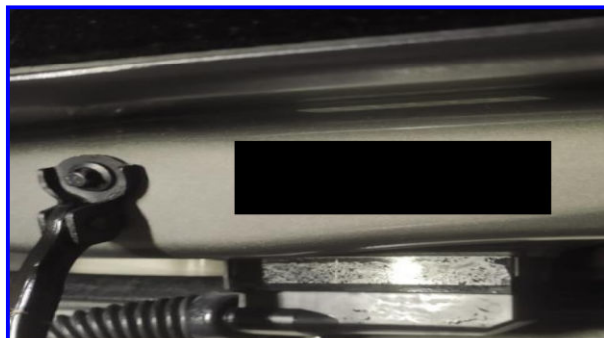
ETIQUETA\_VIS\_COLUNA

Original
