CAUTELAR 100 : [REDACTED]

Modelo: M.BENZ C200 AMG LINE

Ano Fab. / Modelo: 2021 / 2022

Placa: [REDACTED]

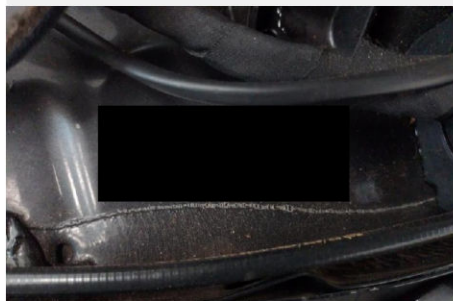
ETIQUETE ETA MOTOR

✓ 431 - ORIGINAL / DENTRO DOS PADRÕES DO FABRICANTE

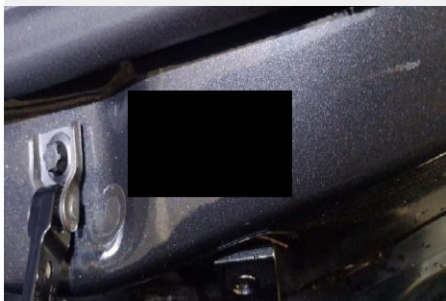
ETIQUETE ETA COLUNA

✓ 421 - ORIGINAL / DENTRO DOS PADRÕES DO FABRICANTE

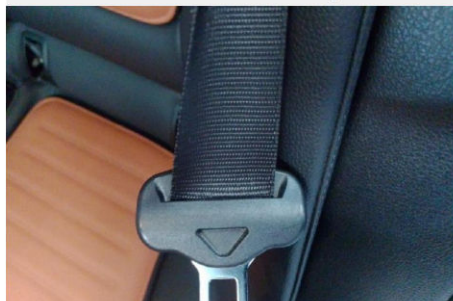
CINTO DE SEGURANÇA

✓ 501 - COMPATÍVEL COM O ANO DO VEÍCULO

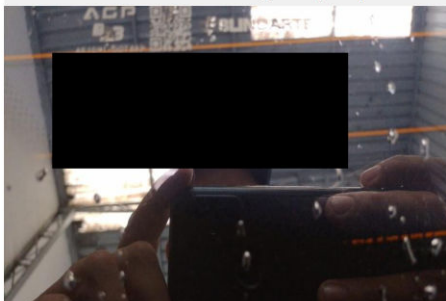
VIDRO - GRAVAÇÃO (VIS)

⚠ 612 - GRAVAÇÃO NÃO ORIGINAL

⚠ 622 - GRAVAÇÃO NÃO ORIGINAL

⚠ 632 - GRAVAÇÃO NÃO ORIGINAL

⚠ 642 - GRAVAÇÃO NÃO ORIGINAL

⚠ 652 - GRAVAÇÃO NÃO ORIGINAL

⚠ 662 - GRAVAÇÃO NÃO ORIGINAL
