**APROVADO**

## APRESENTAÇÃO

| UNIDADE: | TAUBATÉ |

| MODELO: | M.BENZ GLA200 AMG LINE |

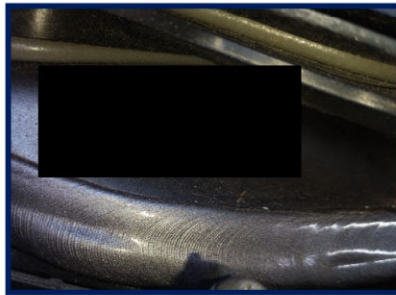
Etiqueta ETA Motor

ETA DENTRO DOS PADRÕES / NUMERAÇÃO COINCIDE COM O CHASSI

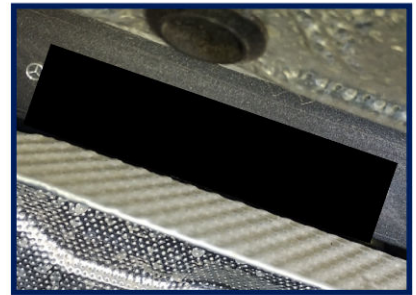
Chassi

DENTRO DOS PADRÕES HABITUAIS DO FABRICANTE

REGIÃO ÍNTEGRA

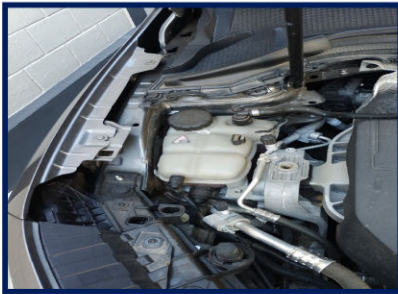
Torre amort diant/direita

| TORRE DO AMORTECEDOR DIANTEI. DIR. : | SEM AVARIAS APARENTES |

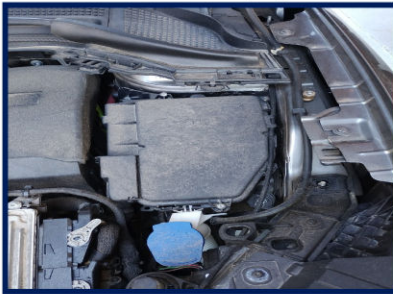
Torre amort diant/esquer

| TORRE DO AMORTECEDOR DIANTEI. ESQ. : | SEM AVARIAS APARENTES |

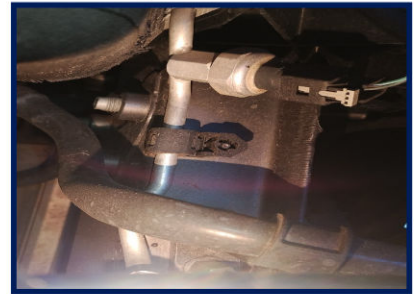
Longarina dianti/direita

| LONGARINA DIANTEI. DIR. : | SEM AVARIAS APARENTES |

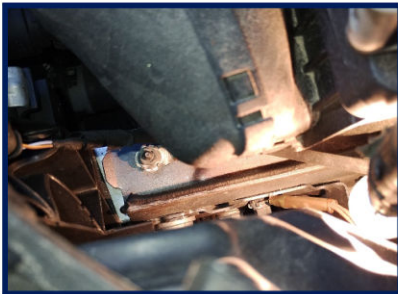
Longarina dianteira/esquerda

| LONGARINA DIANTEI. ESQ. : | SEM AVARIAS APARENTES |

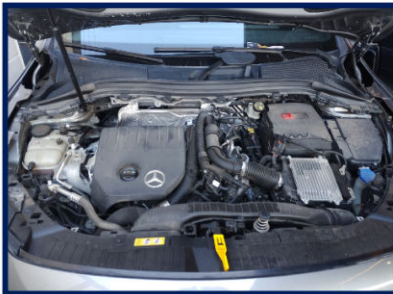
Painel Dianteiro

| PAINEL DIANT. INF./SUP. OU ALMA DO PARACHOQUE: | SEM AVARIAS APARENTES |

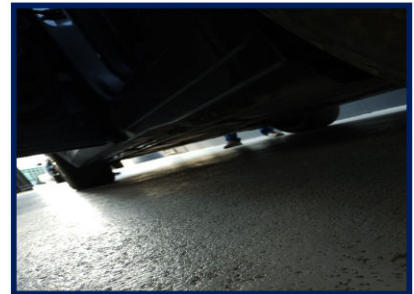
Caixa De Ar Esq

| CAIXA DE AR ESQUERDA . : | SEM AVARIAS APARENTES |

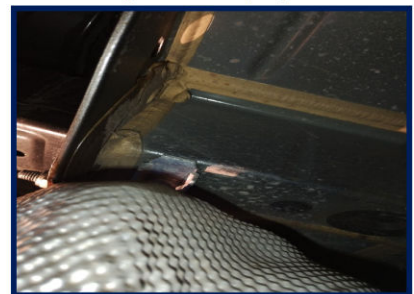
Longarina traseira/esquerda

| LONGARINA TRASEI. ESQ. : | SEM AVARIAS APARENTES |

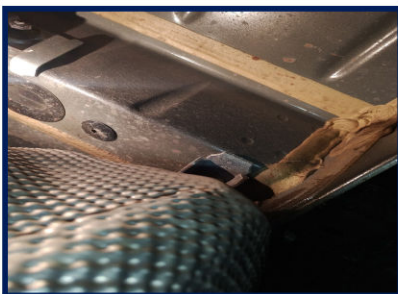
Longarina traseira/direita

| LONGARINA TRASEI. DIR. : | SEM AVARIAS APARENTES |

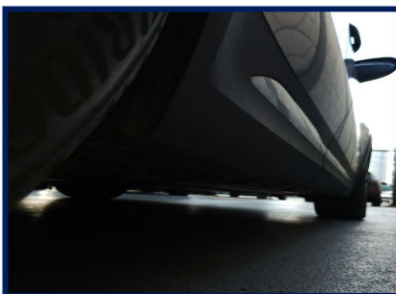
CAIXA DE AR DIR.

| CAIXA DE AR DIREITA . : | SEM AVARIAS APARENTES |
