## LAUDO DE VISTORIA CAUTELAR

**CAOACHERY /I / CAOACHERY TIGGO8 PHEV**  
**2023/ 2024 - Preta - GASOLINA/ELETRICO**

**P3 AUTOS**

**APROVADO**

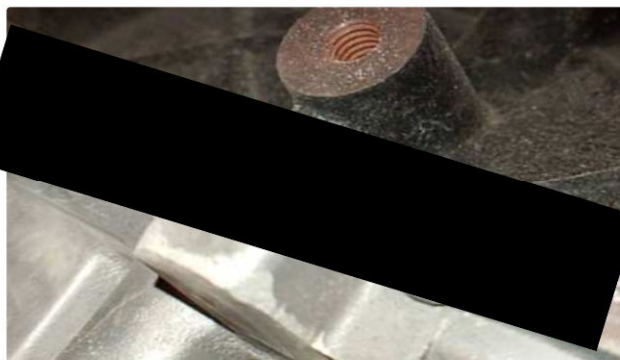
Gravação do Motor

✓ 048 - Gravação identificadora confere com os registros dos bancos de dados oficiais.

✓ 018 - Gravação identificadora sem vestígios aparentes de adulteração.

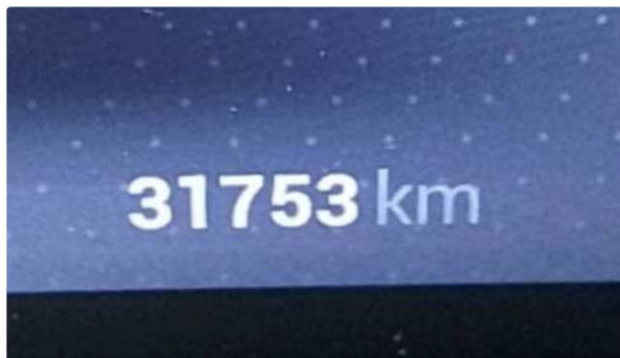
Hodômetro

✓ 249 - Registro fotografado/observado.

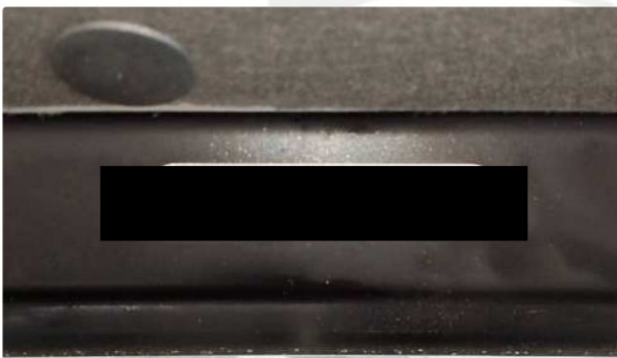
Eta/VIS

✓ 249 - Registro fotografado/observado.

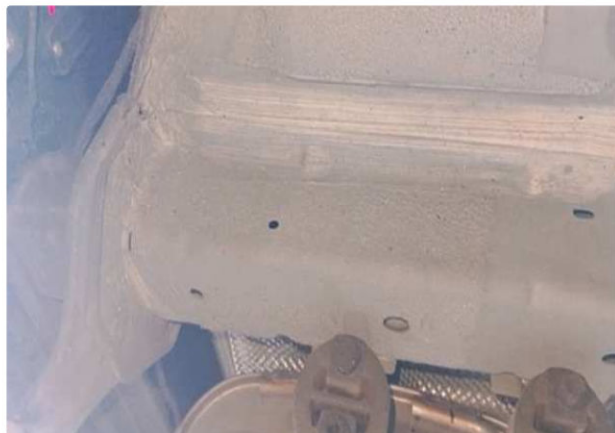
| ● 24 - Longarina traseira direita | Original |

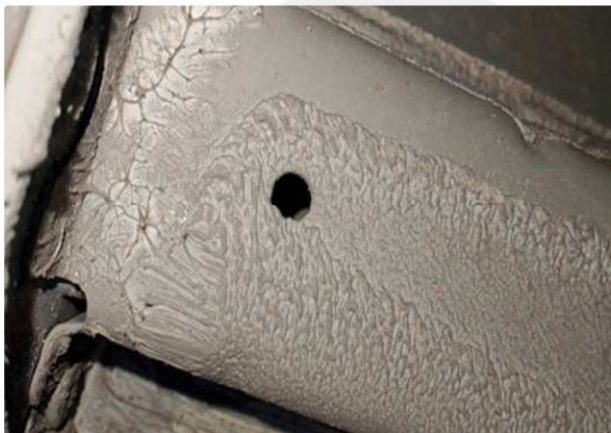
| 18 - Longarina traseira esquerda | Original |

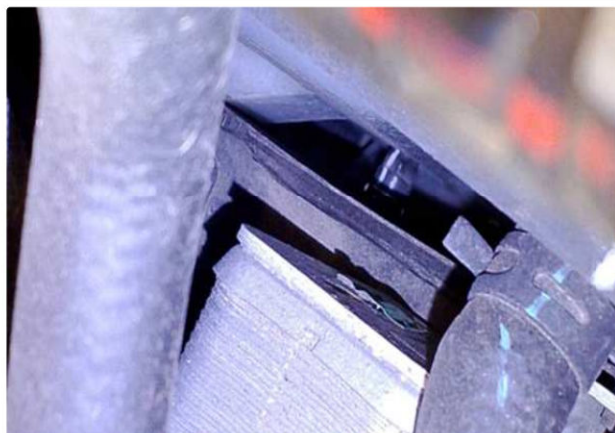
| ● 37 - Longarina dianteira direita | Original |

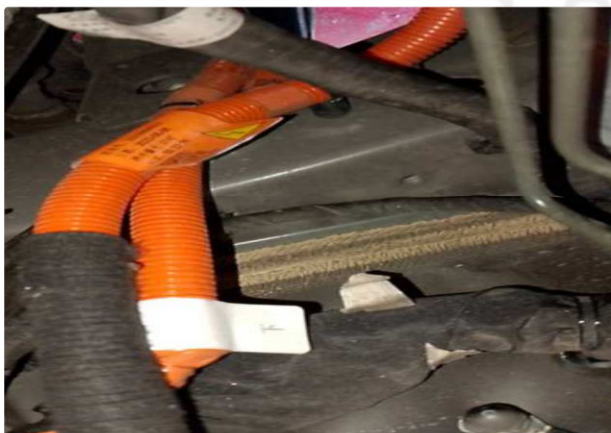
| 4 - Longarina dianteira esquerda | Original |
