## LAUDO DE VISTORIA CAUTELAR

**HONDA/HONDA/CITY EXL CVT**

**2017/ 2017 - Branca - Alcool / Gasolina**

**P3 AUTOS**

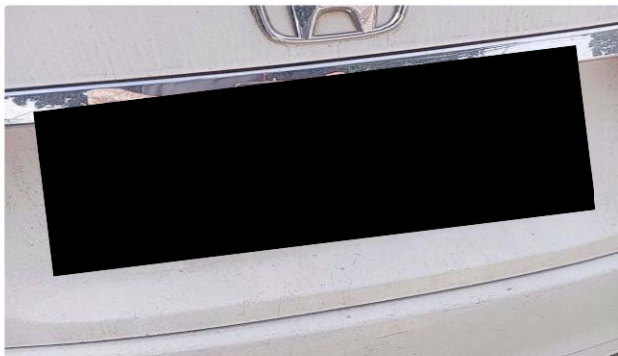
Placas (PIV)

✓ 208 - Sem vestígios de irregularidades.

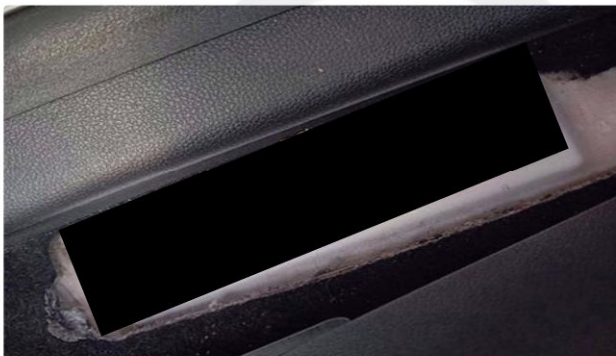
Gravação do Chassi

✓ 018 - Gravação identificadora sem vestígios aparentes de adulteração.

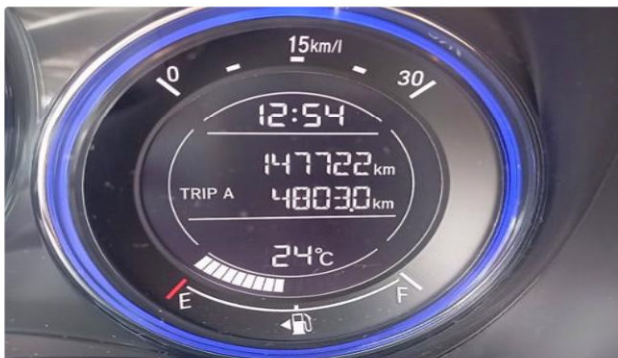
Hodômetro

✓ 249 - Registro fotografado/observado.

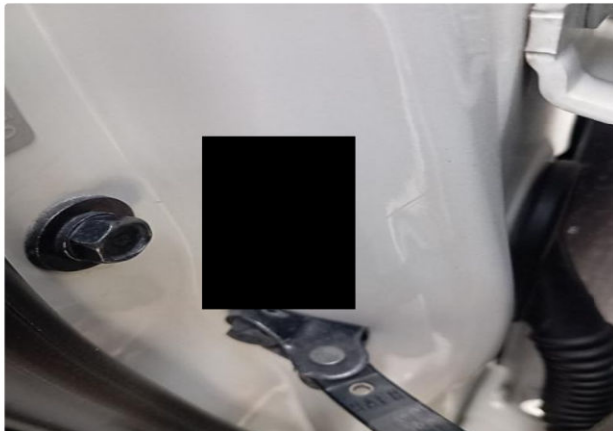
Eta/VIS do batente da porta

✓ 8 - Eta original

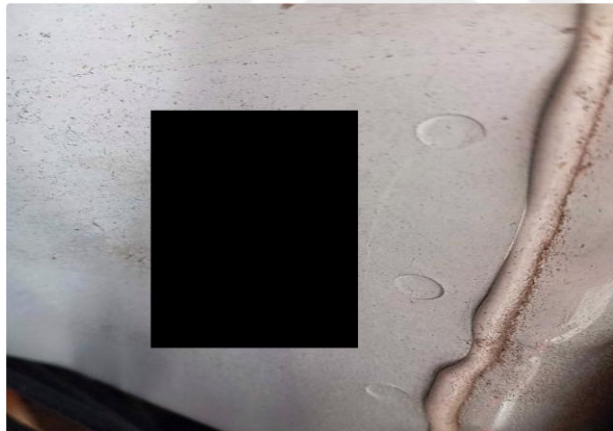
Eta/VIS do compartimento do motor

✓ 8 - Eta original

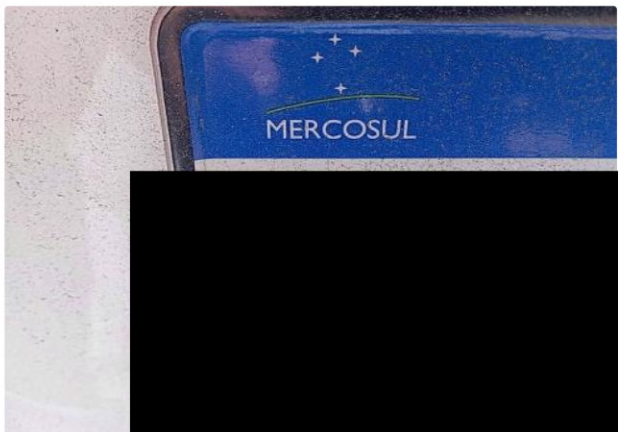
Lacre /QR code

✓ 208 - Sem vestígios de irregularidades.
