## SITUAÇÃO GERAL

**APROVADO**

## DADOS GERAIS

| MODELO: | ONIX 10MT LT2 |

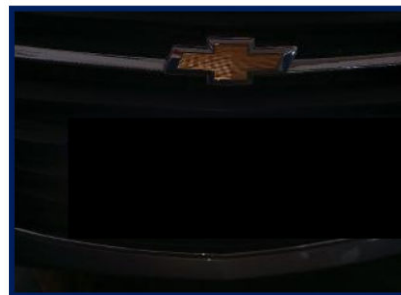
Placa

PLACA DENTROS DOS PADRÕES

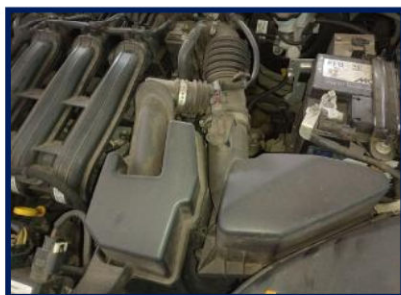
Câmbio

NÃO POSSUI CADASTRO NA BIN

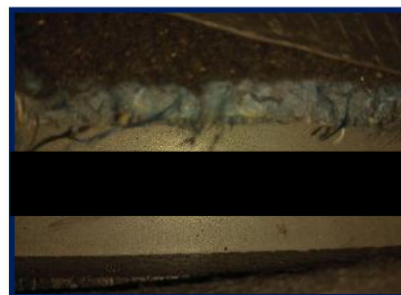
Chassi

DENTRO DOS PADRÕES HABITUAIS DO FABRICANTE

REGIÃO ÍNTEGRA

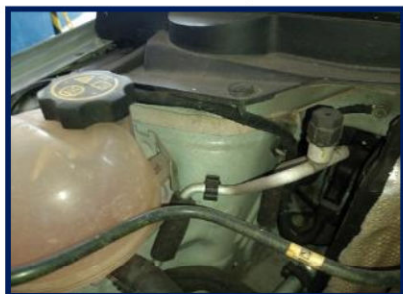
Torre amort diant/direita

| TORRE DO AMORTECEDOR DIANTEI. DIR. : | SEM AVARIAS APARENTES |

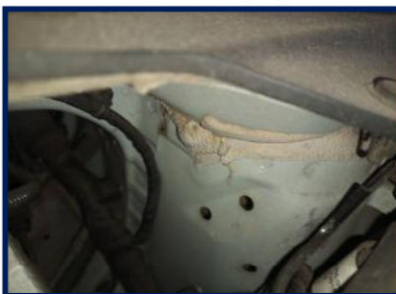
Torre amort diant/esquer

| TORRE DO AMORTECEDOR DIANTEI. ESQ. : | SEM AVARIAS APARENTES |

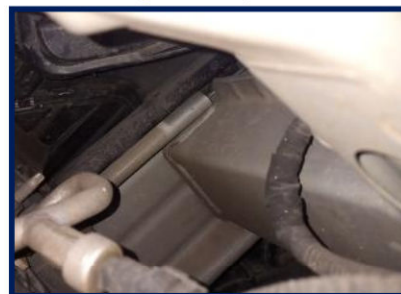
Longarina dianti/direita

| LONGARINA DIANTEI. DIR. : | SEM AVARIAS APARENTES |

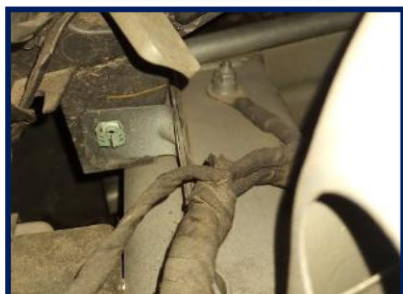
Longarina dianteira/esquerda

| LONGARINA DIANTEI. ESQ. : | SEM AVARIAS APARENTES |

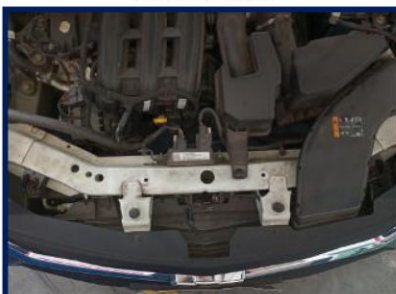
Painel Dianteiro

| PAINEL DIANT. INF./SUP. OU ALMA DO PARACHOQUE: | SEM AVARIAS APARENTES |

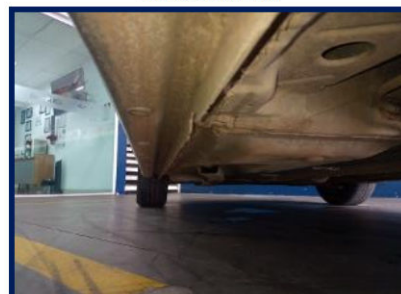
Caixa De Ar Esq

| CAIXA DE AR ESQUERDA . : | SEM AVARIAS APARENTES |

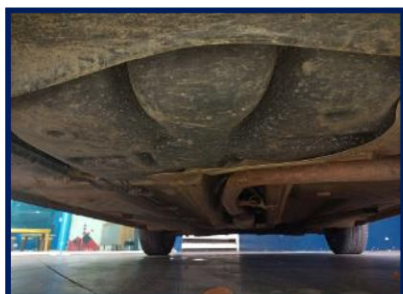
Assoalho Central

| ASSOALHO DO MONOBLOCO (HABITÁCULO, ÁREA VISÍVEL) . : | SEM AVARIAS APARENTES (ÁREA VISÍVEL) |

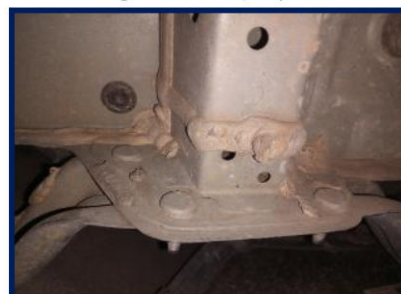
Longarina traseira/esquerda

| LONGARINA TRASEI. ESQ. : | SEM AVARIAS APARENTES |

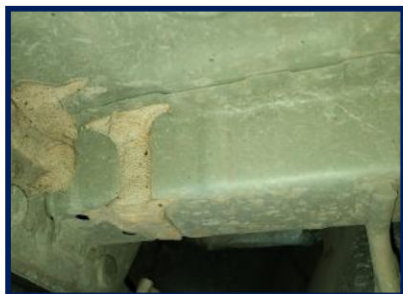
Longarina traseira/direita

| LONGARINA TRASEI. DIR. : | SEM AVARIAS APARENTES |

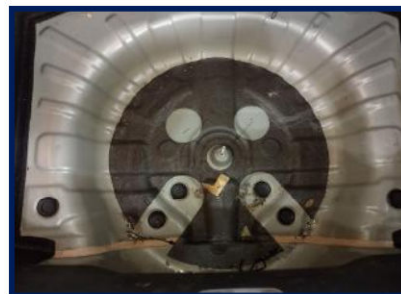
Assoalho Int. Portamalas

| ASSOALHO DO PORTAMALAS / CAÇAMBA . : | SEM AVARIAS APARENTES (ÁREA VISÍVEL) |

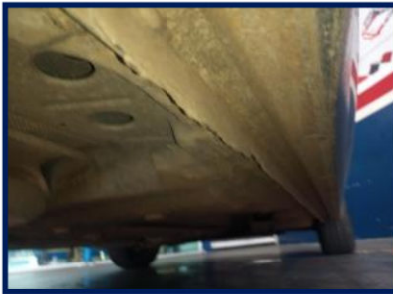
CAIXA DE AR DIR.

| CAIXA DE AR DIREITA . : | SEM AVARIAS APARENTES |
