## LAUDO DE VISTORIA CAUTELAR

Marca, Modelo e Ano fabricação/Modelo  
**MITSUBISHI/MMC/ASX 2.0 CVT FLEX**  
**2018/ 2019 - Prata - Alcool / Gasolina**

Solicitante  
**P3 AUTOS**

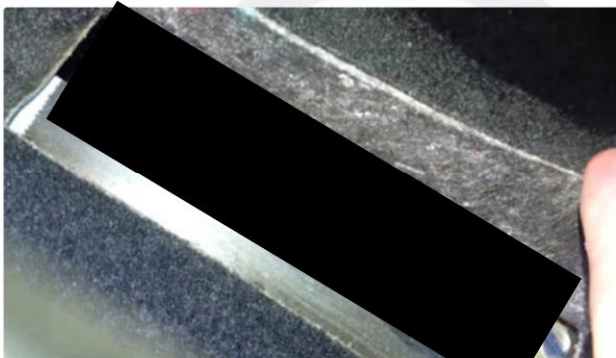
Gravação do Chassi

✓ 018 - Gravação identificadora sem vestígios aparentes de adulteração.

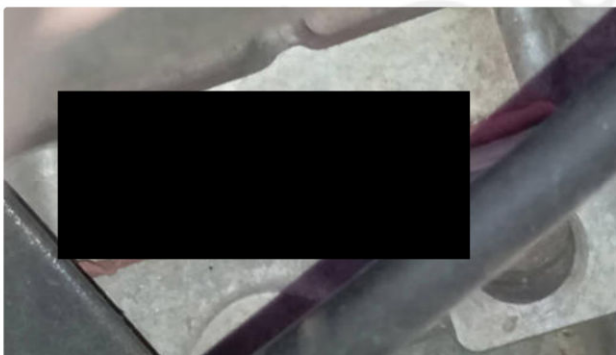
Gravação do Câmbio

✓ 018 - Gravação identificadora sem vestígios aparentes de adulteração.

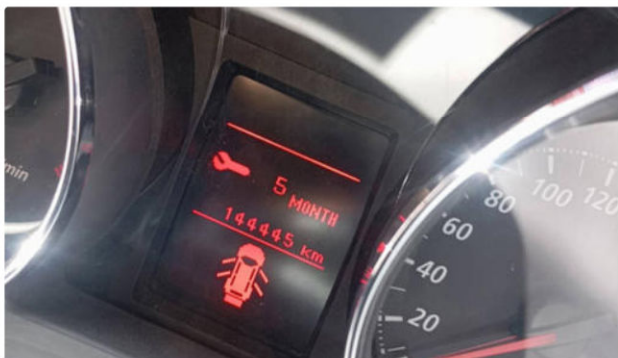
Hodômetro

✓ 249 - Registro fotografado/observado.

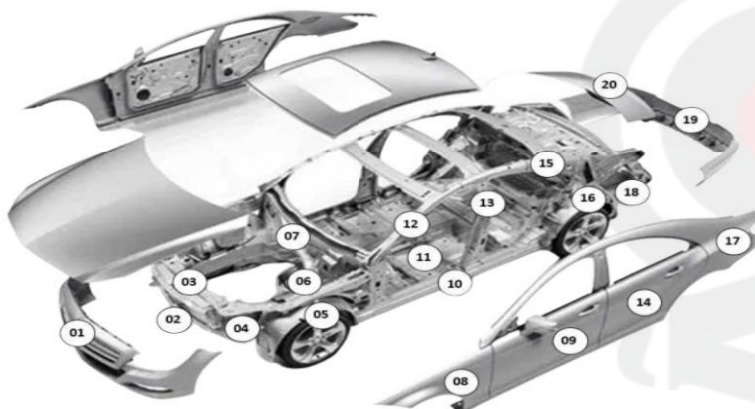
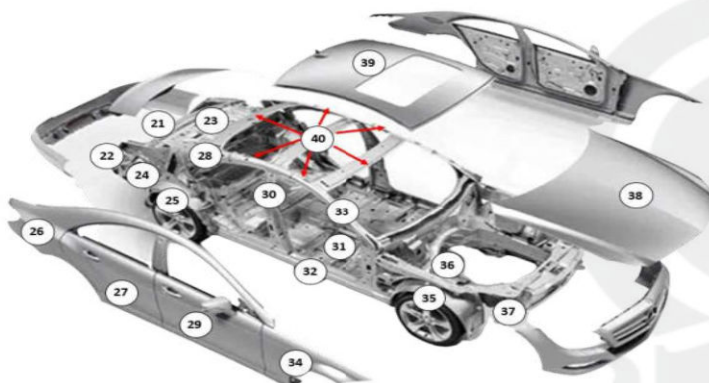
AVALIAÇÃO ESTRUTURAL

✓ \*VEICULO POSSUI REPAROS NA DIANTEIRA QUE NÃO AFETA ESTRUTURA.

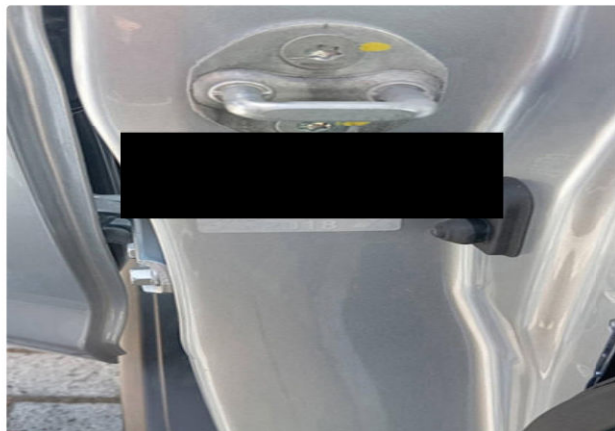
Eta/VIS do batente da porta

✓ 8 - Eta original

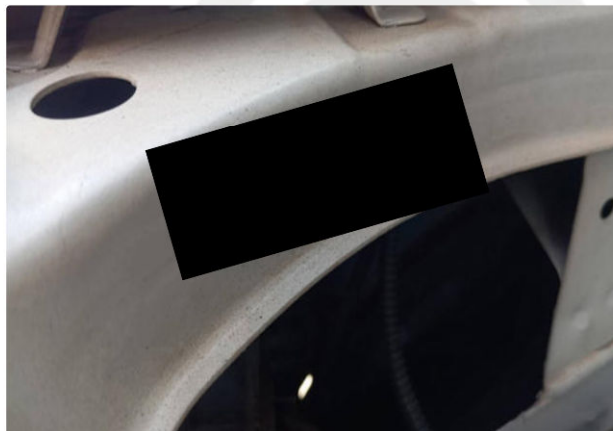
Eta/VIS do compartimento do motor

✓ 8 - Eta original
