# RELATÓRIO DE VISTORIA CAUTELAR

Unidade: Evydhence Vila Mariana

| <b>Marca/Modelo:</b><br>I AUDI AUDI Q5 SB P HIBRIDO | <b>Combustível:</b><br>GAS/ELETR | <b>Placa:</b><br>[REDACTED] | <b>Data Emissão CRLV:</b><br>08/01/2025 |

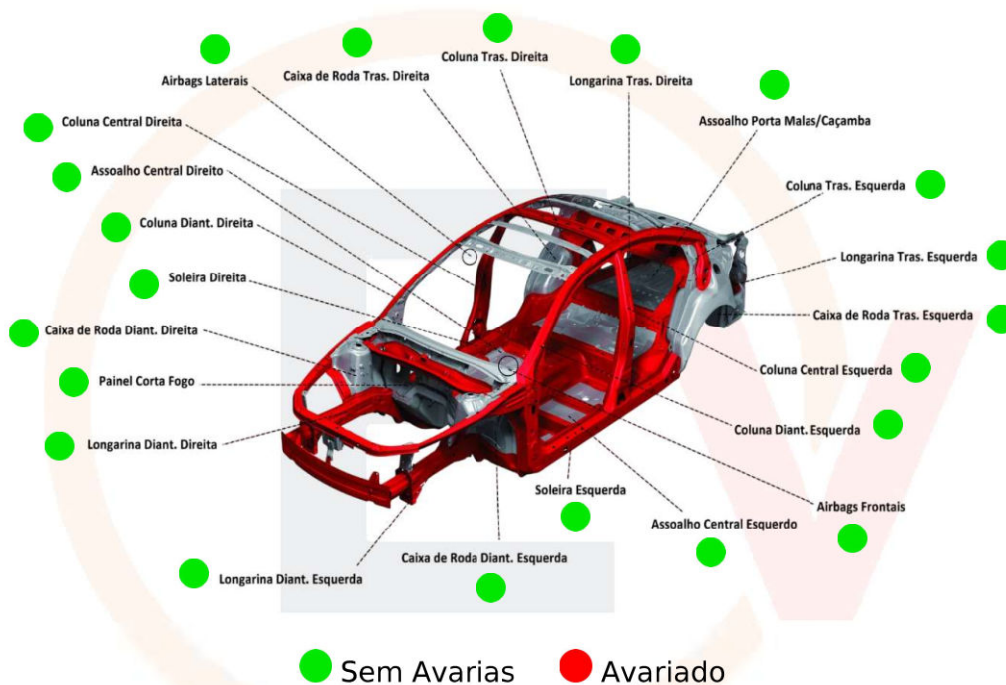
ÍNTEGRA, NÃO EXIBINDO REPAROS QUE DENOTEM A OCORRÊNCIA DE EMBATE RELEVANTE.
