## APRESENTAÇÃO

NO. LAUDO: [REDACTED]  
DATA DE VISTORIA: 07/05/2026 17:27  
UNIDADE: ITAIM BIBI  
PRESTADOR DE SERVIÇO: [REDACTED]  
CNPJ: [REDACTED]  
CLIENTE CONTRATANTE: [REDACTED]

MARCA: MERCEDES BENZ  
MODELO: M.BENZ AMG GLC63S EP  
COR: PRATA  
ANO FABRICAÇÃO: 2024  
ANO MODELO: 2025  
PLACA: [REDACTED]  
RENAVAM: [REDACTED]  
KM: 13904  
COMBUSTÍVEL: GASOLINA/ELETRICO

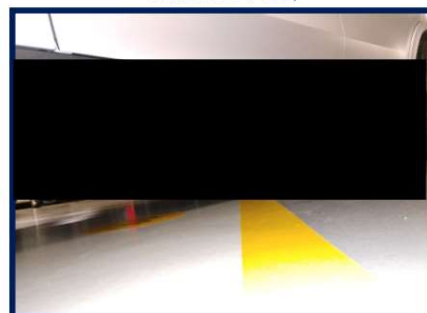
Caixa De Ar Esq

| CAIXA DE AR ESQUERDA . : | SEM AVARIAS APARENTES |

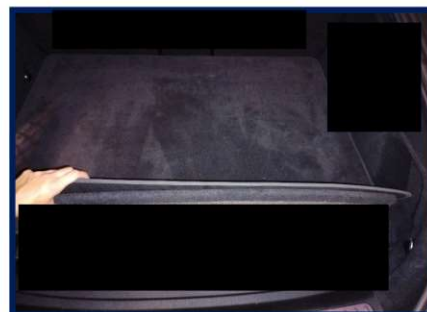
Assoalho Int. Portamalas

| ASSOALHO DO PORTAMALAS / CAÇAMBA . : | SEM AVARIAS APARENTES (ÁREA VISÍVEL) |
