## SITUAÇÃO GERAL

APROVADO

## DADOS GERAIS DO VEÍCULO

| MODELO: | AMG G63 4M |

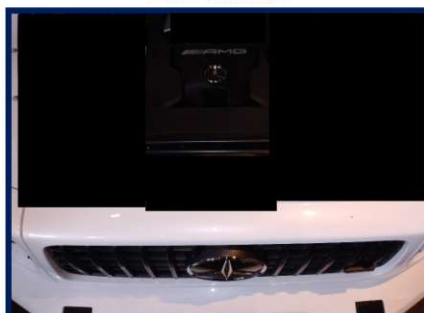
Painel Dianteiro

| PAINEL DIANT. INF./SUP. OU ALMA DO PARACHOQUE: | SEM AVARIAS APARENTES |

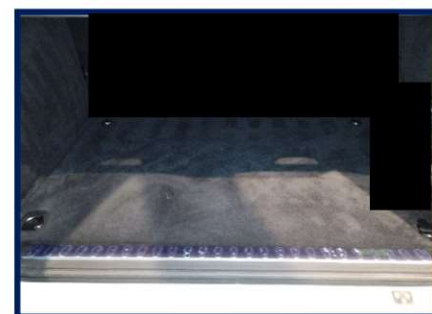
Assoalho Int. Portamalas

| ASSOALHO DO PORTAMALAS / CAÇAMBA . : | SEM AVARIAS APARENTES (ÁREA VISÍVEL) |

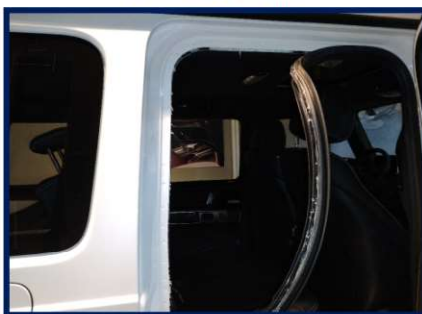
CAIXA DE AR DIR.

| CAIXA DE AR DIREITA . : | SEM AVARIAS APARENTES |
