## SITUAÇÃO GERAL

**APROVADO**

## DADOS GERAIS

MARCA: PORSCHE  
MODELO: 911 CARRERA  
COR: VERDE  
ANO FABRICAÇÃO: 1996  
ANO MODELO: 1996  
PLACA: [REDACTED]  
RENAVAM: [REDACTED]  
KM: 65489  
COMBUSTÍVEL: GASOLINA

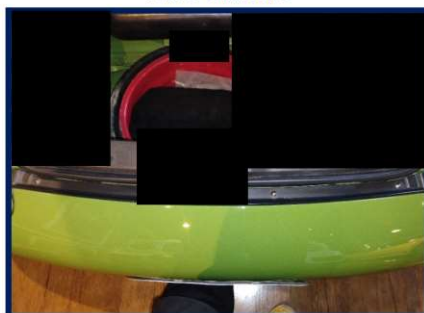
Painel Dianteiro

| PAINEL DIANT. INF./SUP. OU ALMA DO PARACHOQUE: | SEM AVARIAS APARENTES |

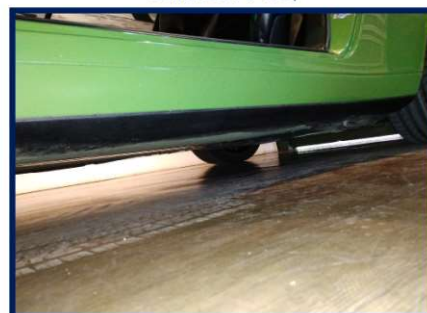
Caixa De Ar Esq

| CAIXA DE AR ESQUERDA . : | SEM AVARIAS APARENTES |

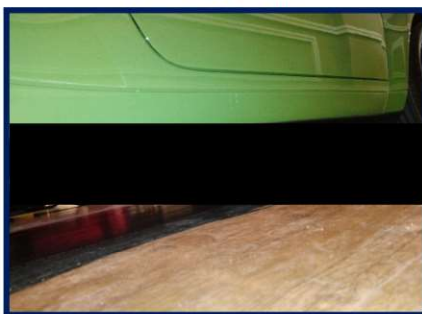
CAIXA DE AR DIR.

| CAIXA DE AR DIREITA . : | SEM AVARIAS APARENTES |
