## APRESENTAÇÃO

| UNIDADE: | SP - SÃO CAETANO DO SUL - CENTRO |

| MARCA: | BMW |
| MODELO: | X4 XDRIVE30I |

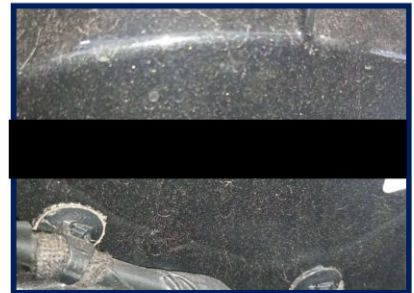
Chassi

DENTRO DOS PADRÕES HABITUAIS DO FABRICANTE

REGIÃO ÍNTEGRA

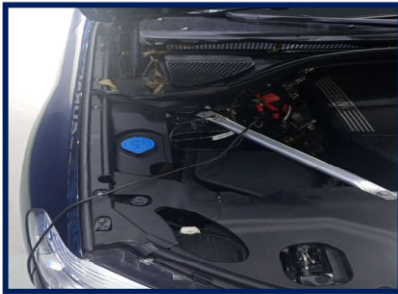
Torre amort diant/direita

| TORRE DO AMORTECEDOR DIANTEI. DIR. : | SEM AVARIAS APARENTES |

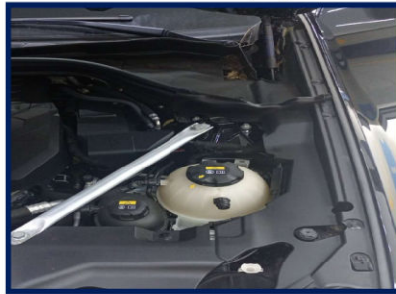
Torre amort diant/esquer

| TORRE DO AMORTECEDOR DIANTEI. ESQ. : | SEM AVARIAS APARENTES |

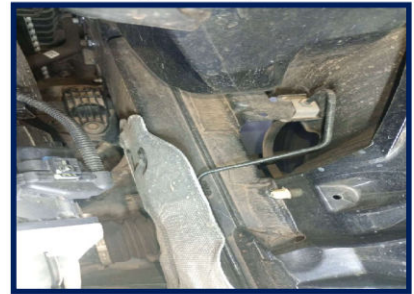
Longarina dianti/direita

| LONGARINA DIANTEI. DIR. : | SEM AVARIAS APARENTES |

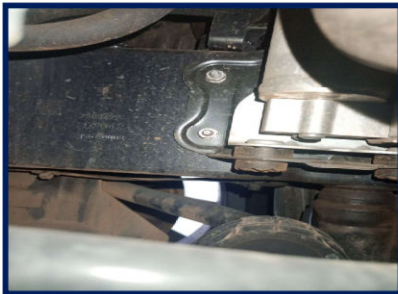
Longarina dianteira/esquerda

| LONGARINA DIANTEI. ESQ. : | SEM AVARIAS APARENTES |

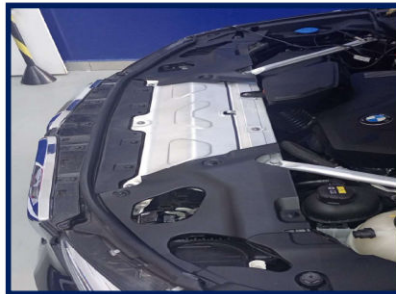
Painel Dianteiro

| PAINEL DIANT. INF./SUP. OU ALMA DO PARACHOQUE: | SEM AVARIAS APARENTES |

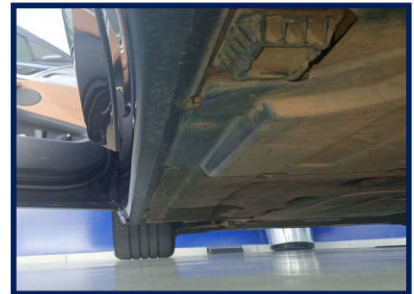
Caixa De Ar Esq

| CAIXA DE AR ESQUERDA . : | SEM AVARIAS APARENTES |

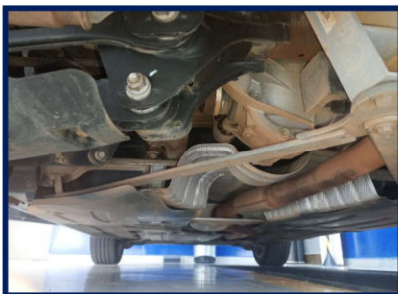
Assoalho Central

| ASSOALHO DO MONOBLOCO (HABITÁCULO, ÁREA VISÍVEL) . : | SEM AVARIAS APARENTES (ÁREA VISÍVEL) |

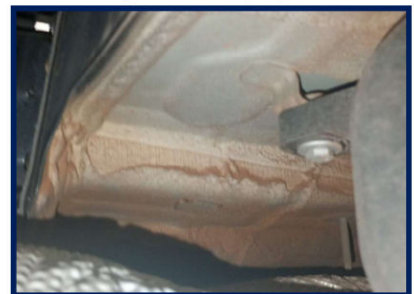
Longarina traseira/esquerda

| LONGARINA TRASEI. ESQ. : | SEM AVARIAS APARENTES |

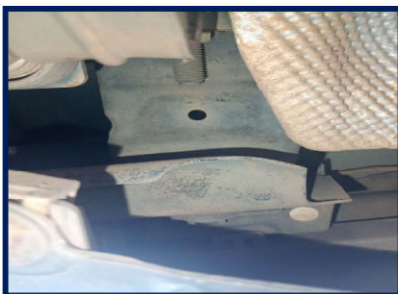
Longarina traseira/direita

| LONGARINA TRASEI. DIR. : | SEM AVARIAS APARENTES |

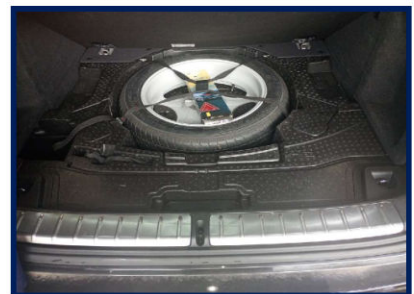
Assoalho Int. Portamalas

| ASSOALHO DO PORTAMALAS / CAÇAMBA . : | SEM AVARIAS APARENTES (ÁREA VISÍVEL) |

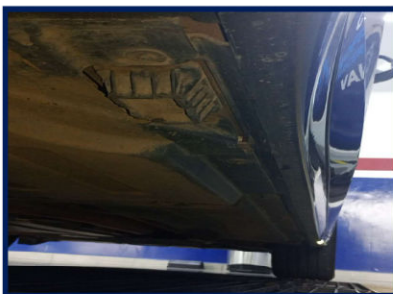
CAIXA DE AR DIR.

| CAIXA DE AR DIREITA . : | SEM AVARIAS APARENTES |
