Nome Fantasia: AUDITEC  
CPF/CNPJ: 30.977.002/0001-04  
Endereço: Unidade - Sede 01, 704 - Matriz, São Paulo - SP  
Data da Realização da Vistoria: 13/02/2026 13:56  
Telefone: (11) 3032-5209  
Local da vistoria: Belo Horizonte / Minas Gerais

Modelo  
I/AUDI Q5 SB P-HIBRIDO

Vistoria  
AUTOROLA - SIGN & DRIVE - VISTORIA VEICULAR

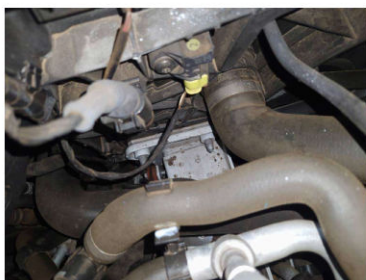
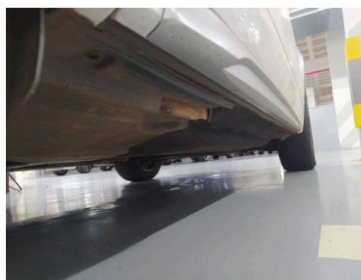
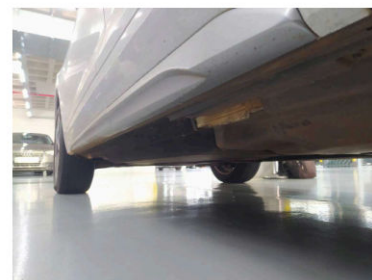
⚠ Estrutura ok. Veículo possui as borrachas dos quadros das portas fixas, a verificação dos pontos de solda e possíveis reparos foi feita através da caneta de medição.

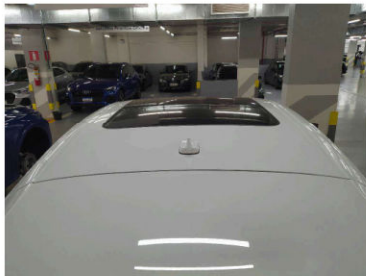
Teto pintura

**VEÍCULO COM ALGUMAS AVARIAS E INDÍCIOS DE REPAROS DE FUNILARIA E PINTURA.**
