# VISTORIA CAUTELAR

Modelo:  
**GLC43**

Data da vistoria:  
**07/05/2026**

Fabricante:  
**M.BENZ**

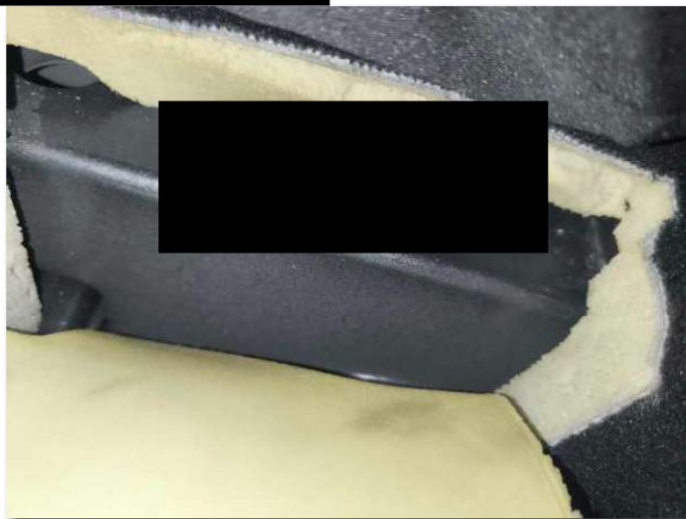
- **Chassi** - Gravação sem vestígios aparentes de adulteração e dentro dos padrões do fabricante.

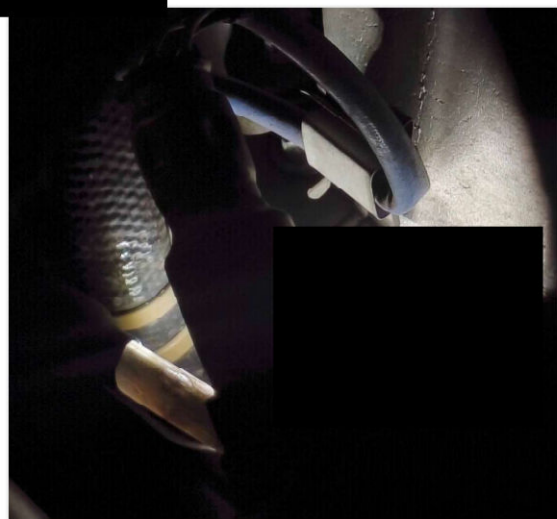
- **Motor** - Numeração é a mesma que consta registrada nos bancos de dados dos órgãos competentes (BIN).

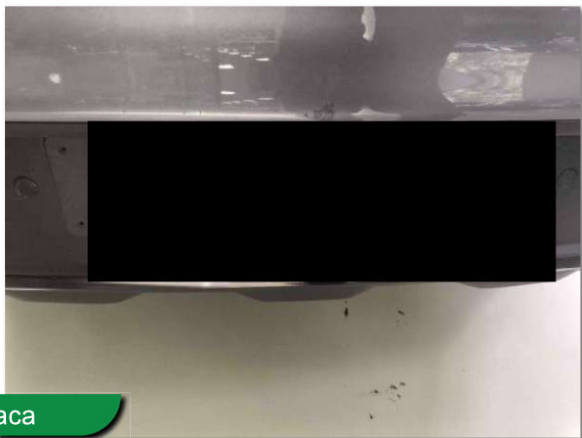
Placa dentro dos padrões

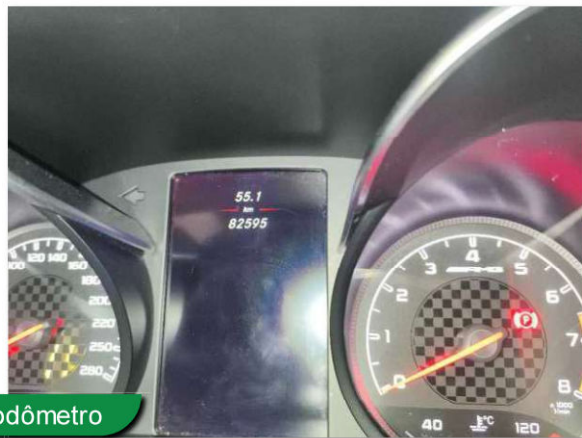
Hodômetro

Original/Dentro dos padrões do fabricante.

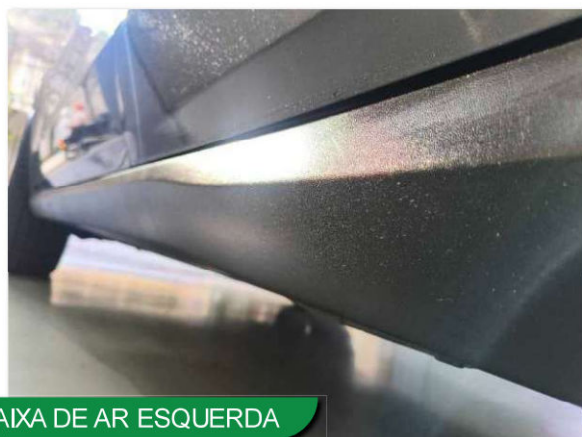
CAIXA DE AR ESQUERDA

| 13 - Caixa de Ar Esquerdo | ● OK |

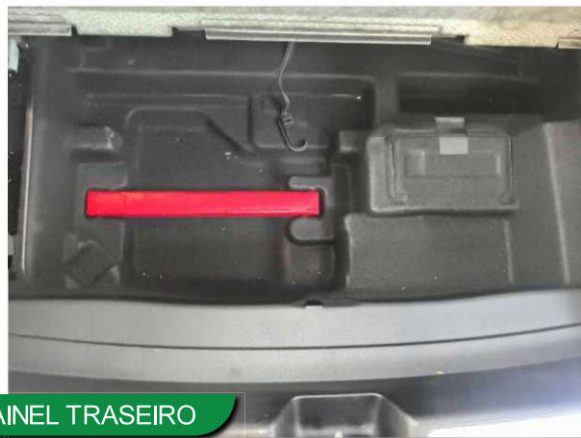
PAINEL TRASEIRO

| 12 - Painel traseiro | ● OK |

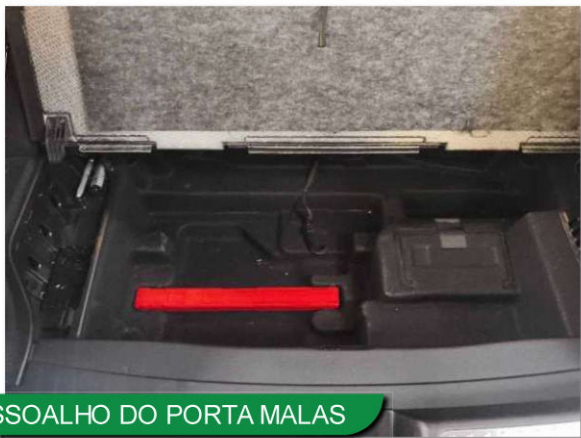
ASSOALHO DO PORTA MALAS

| 20 - Assoalho do porta-malas | ● OK |

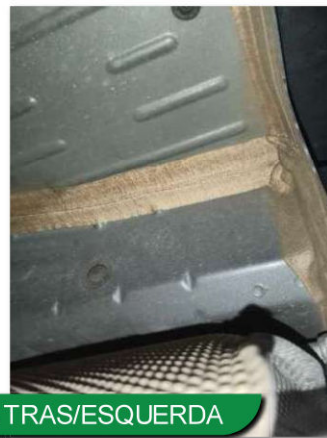
LONGARINA TRAS/ESQUERDA

| 6 - Longarina traseira esquerda | ● OK |

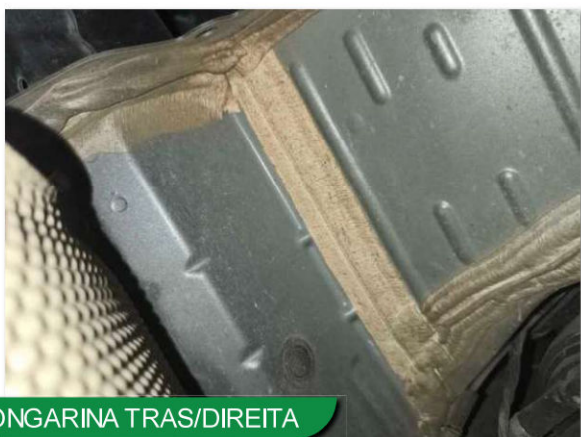
LONGARINA TRAS/DIREITA

| 5 - Longarina traseira direita | ● OK |

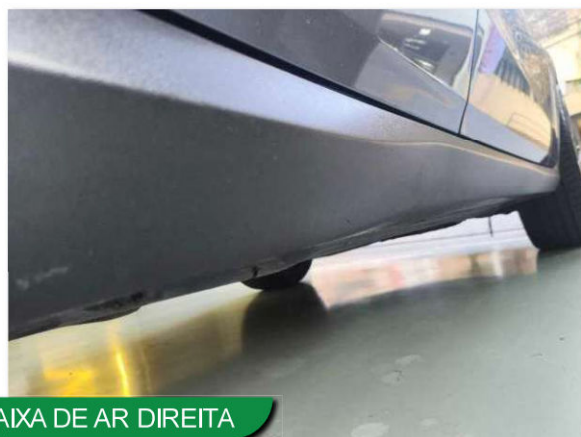
CAIXA DE AR DIREITA

| 10 - Caixa de Ar Direito | ● OK |

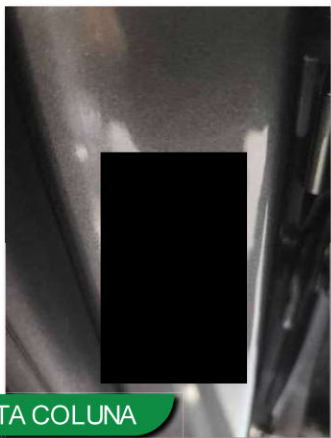
ETIQUETA ETA COLUNA

Original/Dentro dos padrões do fabricante.

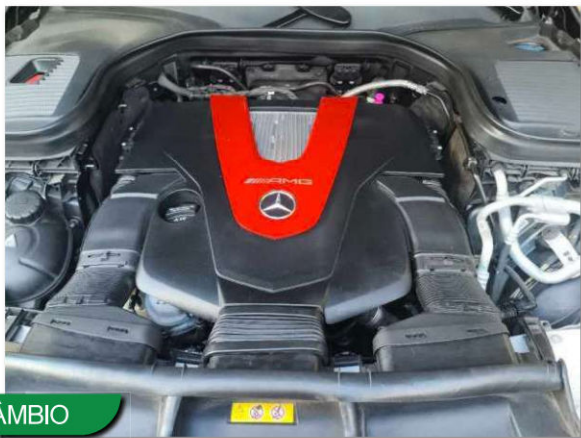
CÂMBIO

Gravação obstruída/sem

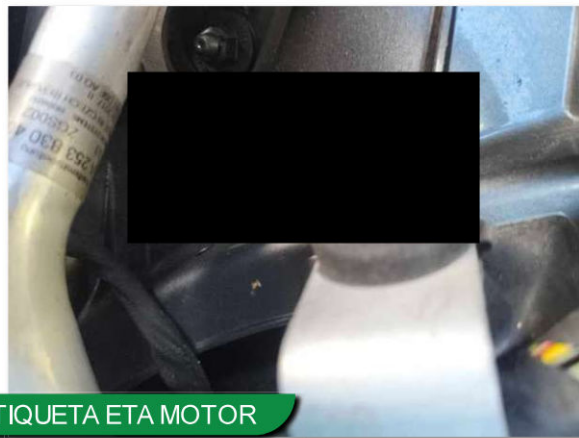
ETIQUETA ETA MOTOR

Original/Dentro dos padrões do fabricante.

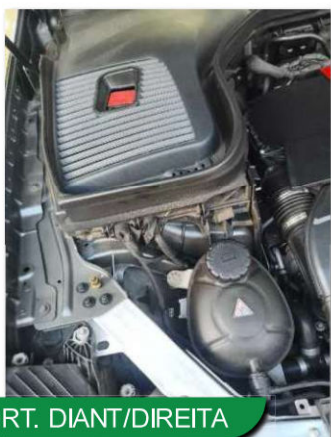
TORRE AMORT. DIANT/DIREITA

| 14 - Torre de amortecedor diant, Direito | ● OK |

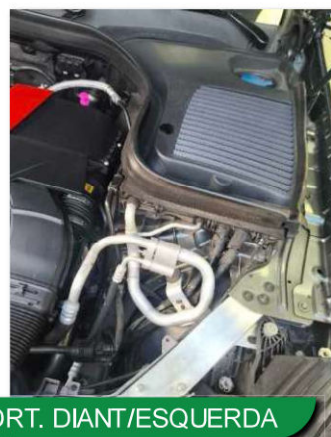
TORRE AMORT. DIANT/ESQUERDA

| 15 - Torre de amortecedor diant, Esquerdo | ● OK |

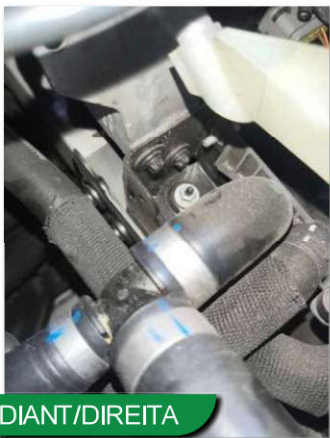
LONGARINA DIANT/DIREITA

| 3 - Longarina dianteira direita | ● OK |

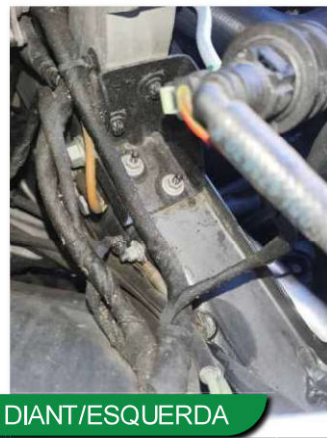
LONGARINA DIANT/ESQUERDA

| 4 - Longarina dianteira esquerda | ● OK |
