## LAUDO DE VISTORIA CAUTELAR

MINI/I/MINI COOPER

2017/ 2018 - Cinza - Gasolina

APROVADO

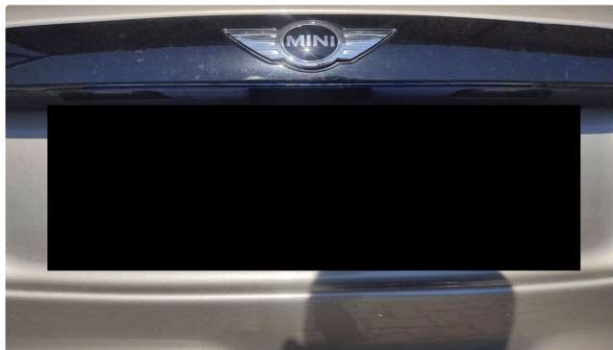
Placas (PIV)

✓ 208 - Sem vestígios de irregularidades.

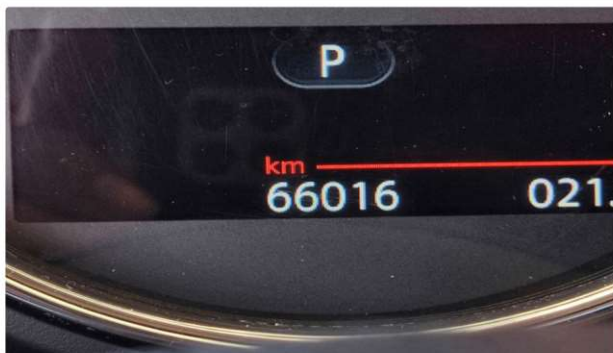
Hodômetro

✓ 249 - Registro fotografado/observado.

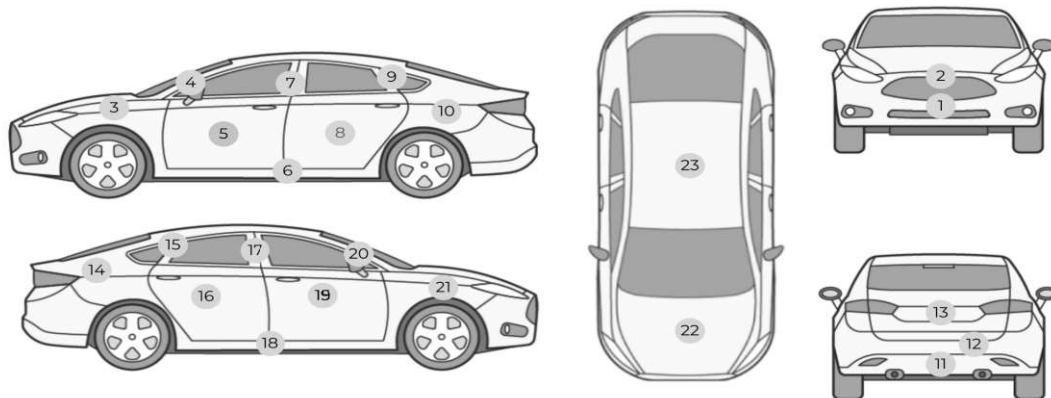
| 5 - Porta dianteira esquerda | Repintada |
