## VISTORIA DE PROCEDÊNCIA VEICULAR

| PLACA: | | ANO FAB/MOD: | 2019/2020 |
| MARCA/MODELO: | MMC/ASX GLS 2WD | RENAVAM: | |

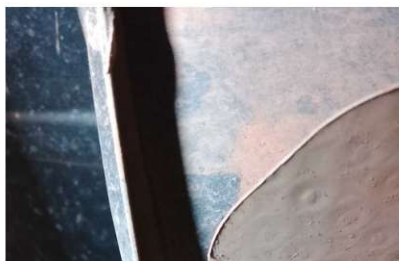
| ■ Painel traseiro | ✔ Sem reparos | Painel Dianteiro | ✔ Sem reparos |

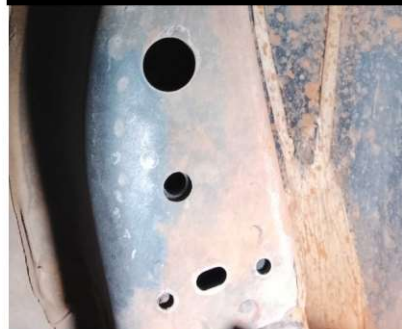
| ■ Longarina traseira esquerda | ✔ Sem reparos | Longarina traseira direita | ✔ Sem reparos |
