## SITUAÇÃO GERAL

**APROVADO**

| DATA DE VISTORIA: | 19/06/2026 15:08 |

| MODELO: | LR VELAR P300 SE RDYN |

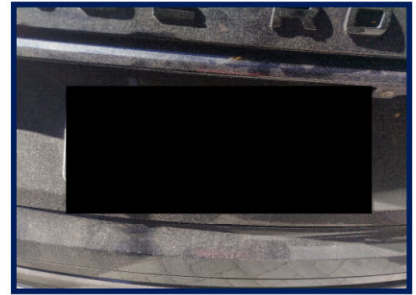
Placa

PLACA DENTROS DOS PADRÕES

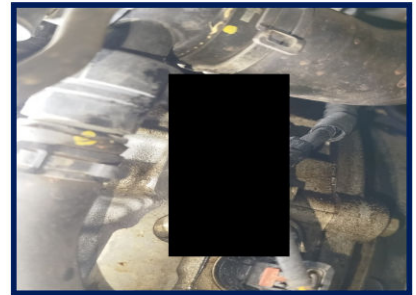
Motor

DENTRO DOS PADRÕES HABITUAIS DO FABRICANTE  
É A MESMA QUE CONSTA NA BIN OU CRLV

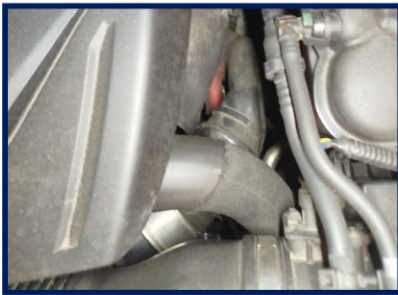
Câmbio

NUMERAÇÃO OBSTRUÍDA (ITEM EXCLUÍDO DO PARECER)

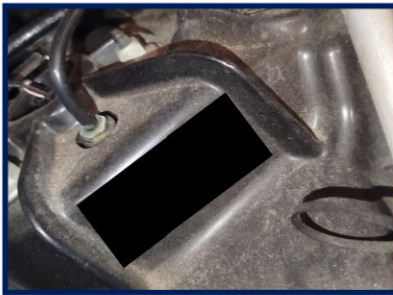
Etiqueta ETA Motor

ETA MOTOR : ETA DENTRO DOS PADRÕES / NUMERAÇÃO COINCIDE COM O CHASSI  
ETA BATENTE DA PORTA : ETA DENTRO DOS PADRÕES / NUMERAÇÃO COINCIDE COM O CHASSI  
ETA ASSOALHO : ETA DENTRO DOS PADRÕES / NUMERAÇÃO COINCIDE COM O CHASSI  
PLAQUETA ANO FABRICAÇÃO : PLAQUETA OK (NACIONAIS E IMPORT. APÓS 1999)

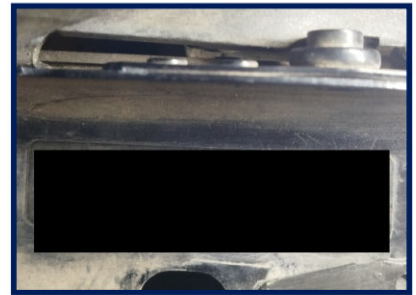
Chassi

NUMERAÇÃO IDENTIFICADORA : DENTRO DOS PADRÕES HABITUAIS DO FABRICANTE  
CHAPA SUPORTE : REGIÃO ÍNTEGRA

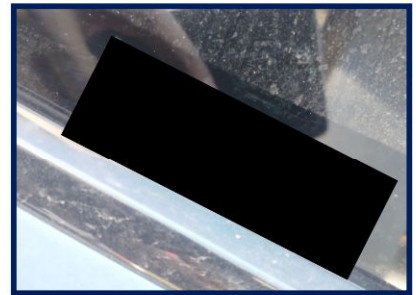
Gravação do vidro

PARABRISA : GRAVAÇÃO ORIGINAL / COINCIDE COM O CHASSI  
PORTA DIANTE. ESQ. : GRAVAÇÃO ORIGINAL / COINCIDE COM O CHASSI  
PORTA TRAS. ESQ / LAT TRAS. ESQ. : GRAVAÇÃO ORIGINAL / COINCIDE COM O CHASSI  
VIGIA TRASEIRO. : GRAVAÇÃO ORIGINAL / COINCIDE COM O CHASSI

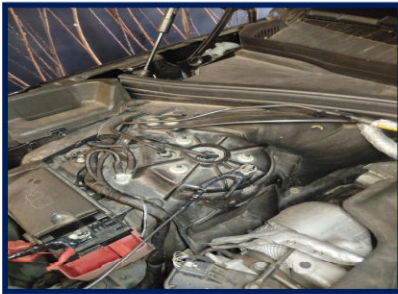
Torre amort diant/direita

| TORRE DO AMORTECEDOR DIANTEI. DIR. : | SEM AVARIAS APARENTES |

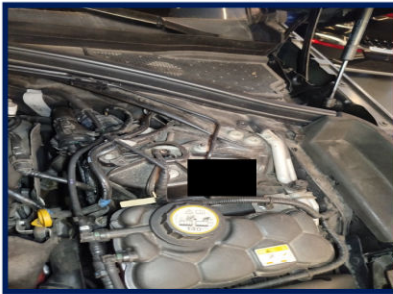
Torre amort diant/esquer

| TORRE DO AMORTECEDOR DIANTEI. ESQ. : | SEM AVARIAS APARENTES |

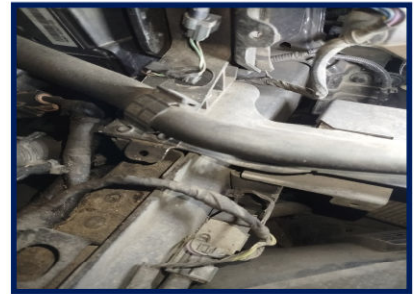
Longarina dianti/direita

| LONGARINA DIANTEI. DIR. : | SEM AVARIAS APARENTES |

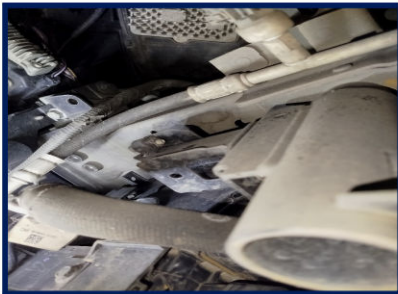
Longarina dianteira/esquerda

| LONGARINA DIANTEI. ESQ. : | SEM AVARIAS APARENTES |

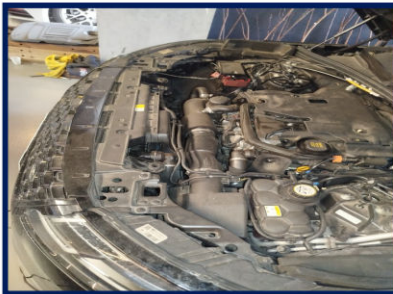
Painel Dianteiro

| PAINEL DIANT. INF./SUP. OU ALMA DO PARACHOQUE: | SEM AVARIAS APARENTES |

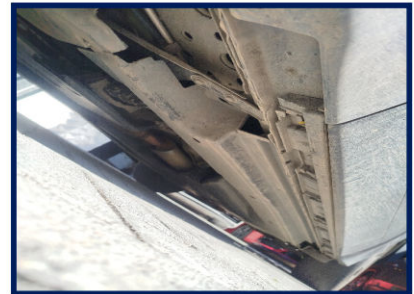
Caixa De Ar Esq

| CAIXA DE AR ESQUERDA . : | SEM AVARIAS APARENTES |

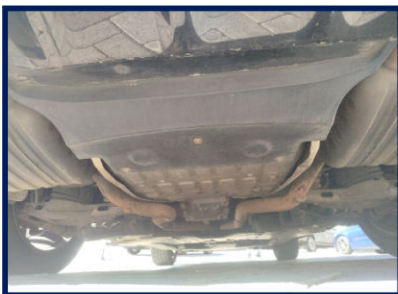
Assoalho Central

| ASSOALHO DO MONOBLOCO (HABITÁCULO, ÁREA VISÍVEL) . : | SEM AVARIAS APARENTES (ÁREA VISÍVEL) |

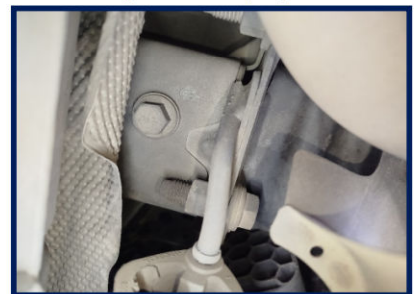
Longarina traseira/esquerda

| LONGARINA TRASEI. ESQ. : | SEM AVARIAS APARENTES |

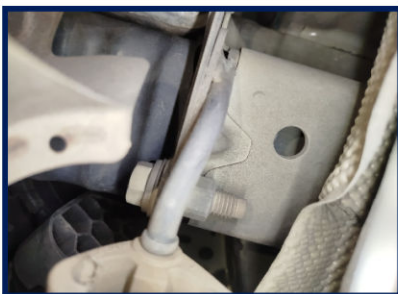
Longarina traseira/direita

| LONGARINA TRASEI. DIR. : | SEM AVARIAS APARENTES |

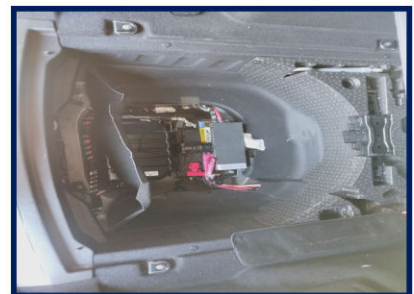
Assoalho Int. Portamalas

| ASSOALHO DO PORTAMALAS / CAÇAMBA . : | SEM AVARIAS APARENTES (ÁREA VISÍVEL) |

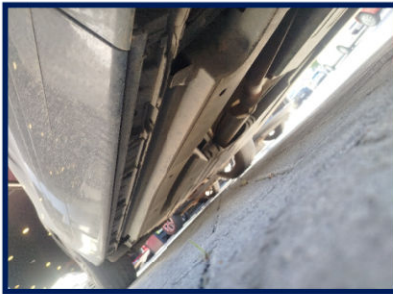
CAIXA DE AR DIR.

| CAIXA DE AR DIREITA . : | SEM AVARIAS APARENTES |
