## SITUAÇÃO GERAL

APROVADO

## DADOS GERAIS

| MODELO: | VW TIGUAN ALLSPACE RL |

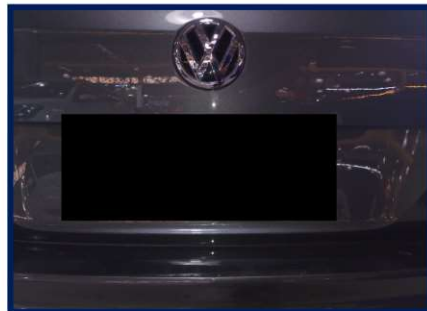
Placa

PLACA DENTROS DOS PADRÕES

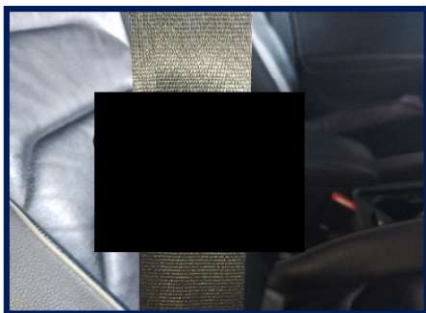
Foto eta coluna

ETA DENTRO DOS PADRÕES / NUMERAÇÃO COINCIDE COM O CHASSI

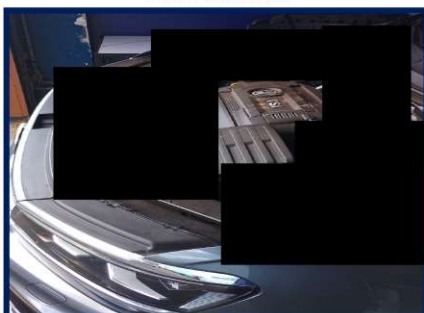
Painel Dianteiro

| PAINEL DIANT. INF./SUP. OU ALMA DO PARACHOQUE: | SEM AVARIAS APARENTES |

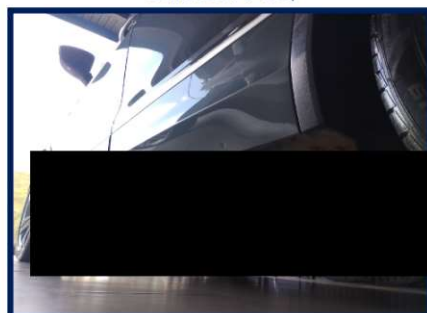
Caixa De Ar Esq

| CAIXA DE AR ESQUERDA. : | SEM AVARIAS APARENTES |

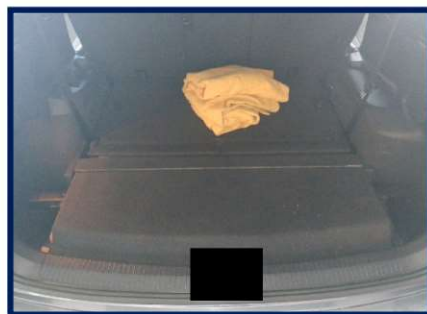
Assoalho Int. Portamalas

| ASSOALHO DO PORTAMALAS / CAÇAMBA. : | SEM AVARIAS APARENTES (ÁREA VISÍVEL) |
