APRESENTAÇÃO

| UNIDADE: | DF - BRASILIA - PLANO PILOTO |

| MARCA: | BMW |
| MODELO: | 320I M SPORT FLEX |

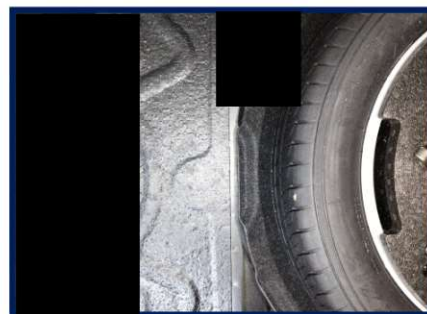
Assoalho Int. Portamalas

| ASSOALHO DO PORTAMALAS / CAÇAMBA . : | SEM AVARIAS APARENTES (ÁREA VISÍVEL) |
