APRESENTAÇÃO

| UNIDADE: | PE - RECIFE - MADALENA |

| MODELO: | BMW/X5 XDRIVE50E MSP |

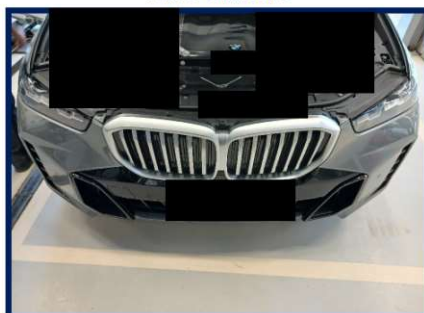
Painel Dianteiro

PAINEL DIANT. INF./SUP. OU ALMA DO PARACHOQUE: SEM AVARIAS APARENTES
