## APRESENTAÇÃO

NO. LAUDO: [REDACTED]  
DATA DE VISTORIA: 28/04/2026 14:21  
UNIDADE: SÃO JOSÉ DOS CAMPOS 2  
PRESTADOR DE SERVIÇO: [REDACTED]  
CNPJ: [REDACTED]  
CLIENTE CONTRATANTE: [REDACTED]

MARCA: BMW  
MODELO: X4 XDRIVE30I  
COR: PRETA  
ANO FABRICAÇÃO: 2023  
ANO MODELO: 2023  
PLACA: [REDACTED]  
RENAVAM: [REDACTED]  
KM: 38728  
COMBUSTÍVEL: GASOLINA

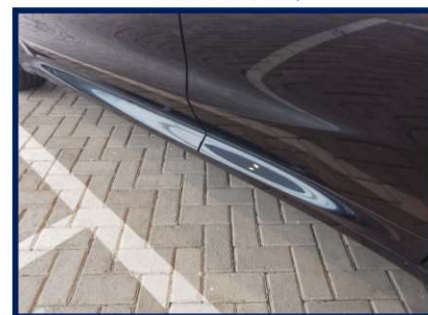
Caixa De Ar Esq

| CAIXA DE AR ESQUERDA. : | SEM AVARIAS APARENTES |

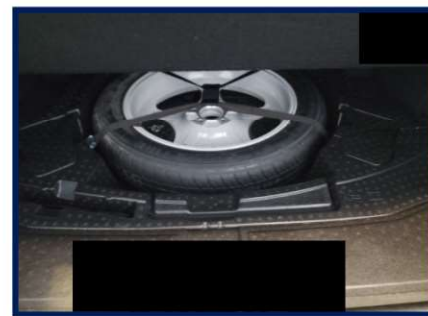
Assoalho Int. Portamalas

| ASSOALHO DO PORTAMALAS / CAÇAMBA . : | SEM AVARIAS APARENTES (ÁREA VISÍVEL) |

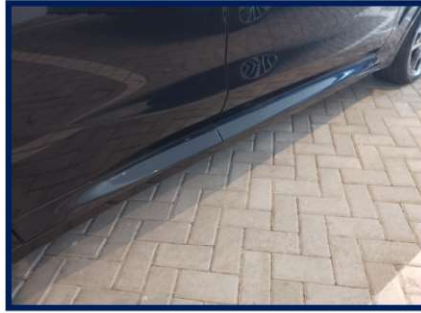
CAIXA DE AR DIR.

| CAIXA DE AR DIREITA. : | SEM AVARIAS APARENTES |
