NO. LAUDO: [REDACTED]  
DATA DE VISTORIA: 18/06/2026 13:32  
UNIDADE: GOIANIA - JARDIM AMERICA  
PRESTADOR DE SERVIÇO: [REDACTED]  
CNPJ: [REDACTED]  
CLIENTE CONTRATANTE: [REDACTED]

MARCA: BMW  
MODELO: X5 XDRIVE50E MSP  
COR: BRANCA  
ANO FABRICAÇÃO: 2025  
ANO MODELO: 2026  
PLACA: [REDACTED]  
RENAVAM: [REDACTED]  
KM: 32  
COMBUSTÍVEL: OUTROS

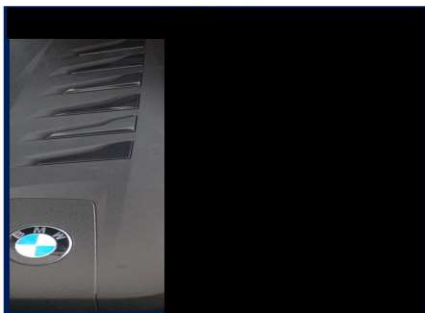
Câmbio

NUMERAÇÃO OBSTRUÍDA (ITEM EXCLUÍDO DO PARECER)

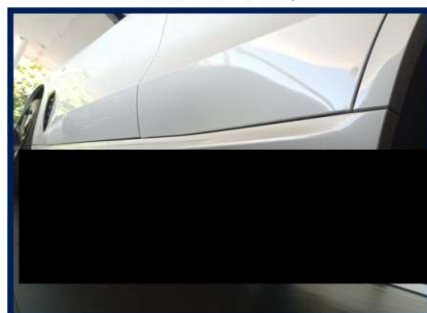
Caixa De Ar Esq

| CAIXA DE AR ESQUERDA. : | SEM AVARIAS APARENTES |

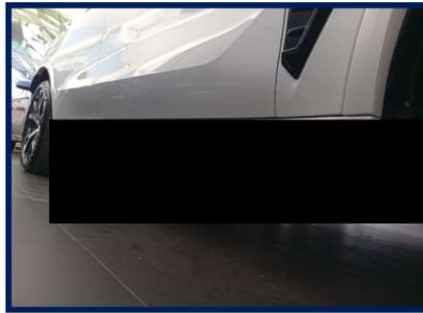
CAIXA DE AR DIR.

| CAIXA DE AR DIREITA. : | SEM AVARIAS APARENTES |
