## APRESENTAÇÃO

NO. LAUDO: [REDACTED]  
DATA DE VISTORIA: 01/06/2026 15:50  
UNIDADE: [REDACTED]  
PRESTADOR DE SERVIÇO: [REDACTED]  
CNPJ: [REDACTED]  
CLIENTE CONTRATANTE: [REDACTED]

MARCA: TOYOTA  
MODELO: CCROSS XRX HIBRID  
COR: PRETA  
ANO FABRICAÇÃO: 2025  
ANO MODELO: 2026  
PLACA: [REDACTED]  
RENAVAM: [REDACTED]  
KM: 2681  
COMBUSTÍVEL: FLEXELETRICO

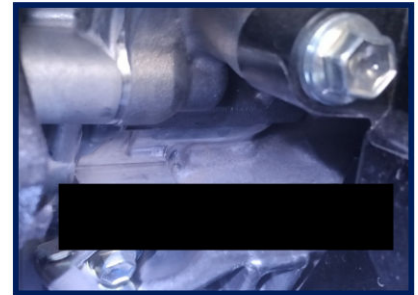
Motor

DENTRO DOS PADRÕES HABITUAIS DO FABRICANTE

COINCIDE PARCIALMENTE COM A BIN, PODENDO SER EXIGIDO REGULARIZAÇÃO PELO ÓRGÃO COMPETENTE

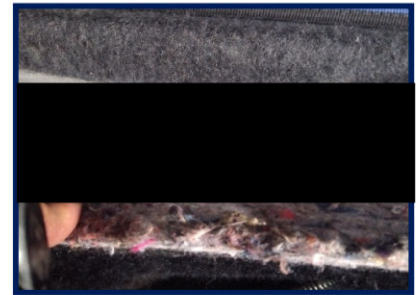
Chassi

DENTRO DOS PADRÕES HABITUAIS DO FABRICANTE

REGIÃO ÍNTEGRA

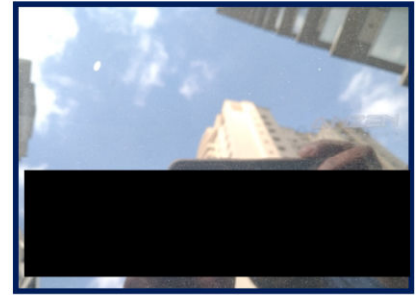
Gravação do vidro

GRAVAÇÃO NÃO ORIGINAL / COINCIDE COM O CHASSI

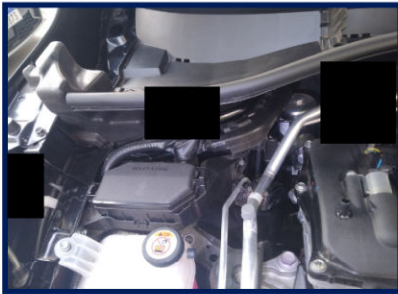
Torre amort diant/direita

TORRE DO AMORTECEDOR DIANTEI. DIR. : SEM AVARIAS APARENTES

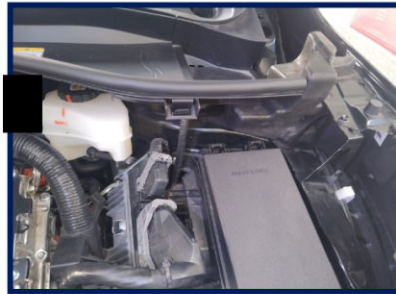
Torre amort diant/esquer

TORRE DO AMORTECEDOR DIANTEI. ESQ. : SEM AVARIAS APARENTES

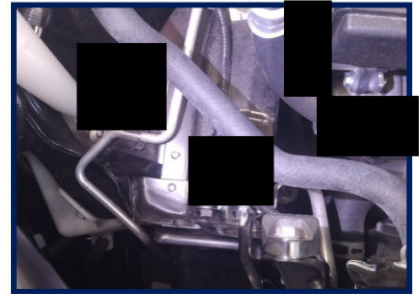
Longarina dianti/direita

LONGARINA DIANTEI. DIR. : SEM AVARIAS APARENTES

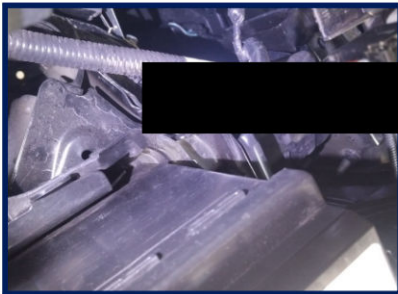
Longarina dianteira/esquerda

LONGARINA DIANTEI. ESQ. : SEM AVARIAS APARENTES

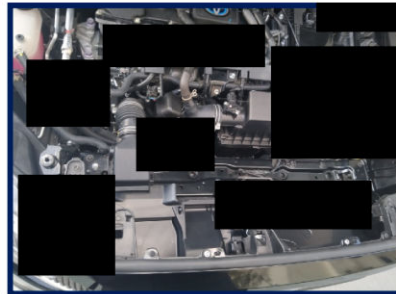
Painel Dianteiro

PAINEL DIANT. INF./SUP. OU ALMA DO PARACHOQUE: SEM AVARIAS APARENTES

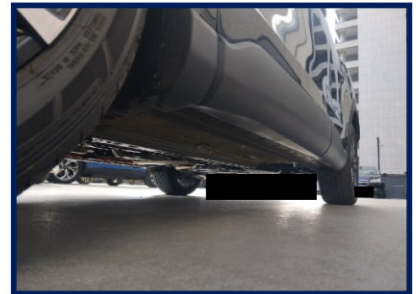
Caixa De Ar Esq

CAIXA DE AR ESQUERDA. : SEM AVARIAS APARENTES

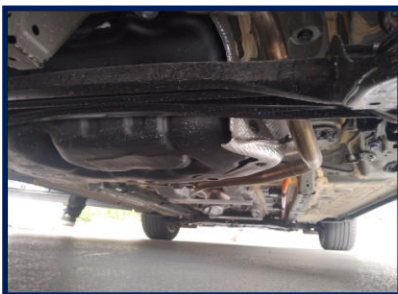
Assoalho Central

ASSOALHO DO MONOBLOCO (HABITÁCULO, ÁREA VISÍVEL) : SEM AVARIAS APARENTES (ÁREA VISÍVEL)

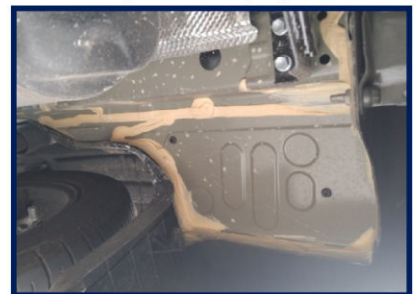
Longarina traseira/esquerda

LONGARINA TRASEI. ESQ. : SEM AVARIAS APARENTES

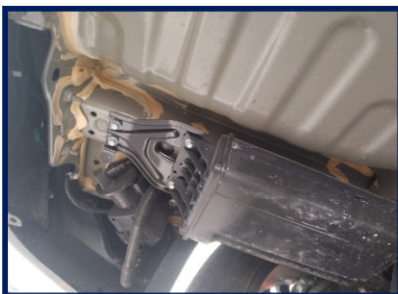
Longarina traseira/direita

LONGARINA TRASEI. DIR. : SEM AVARIAS APARENTES

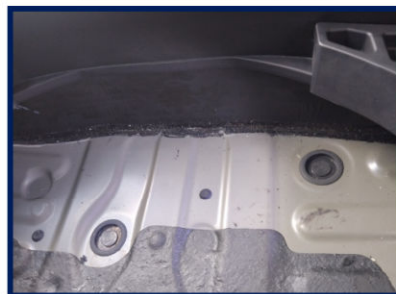
Junção Assoalho/Painel Tras

PAINEL TRASEIRO. : SEM AVARIAS APARENTES

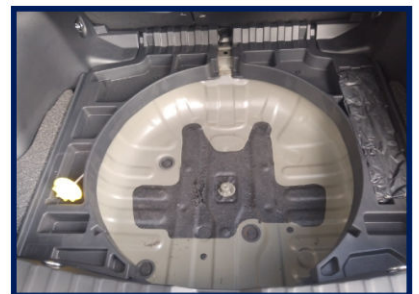
Assoalho Int. Portamalas

ASSOALHO DO PORTAMALAS / CAÇAMBA. : SEM AVARIAS APARENTES (ÁREA VISÍVEL)

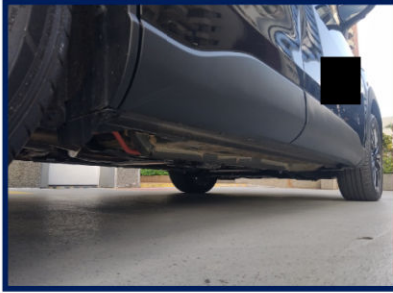
CAIXA DE AR DIR.

CAIXA DE AR DIREITA. : SEM AVARIAS APARENTES
