## SITUAÇÃO GERAL

## APRESENTAÇÃO

## DADOS GERAIS DO VEÍCULO

| MODELO: | VOLVO XC60 2.0 T5 MOM |

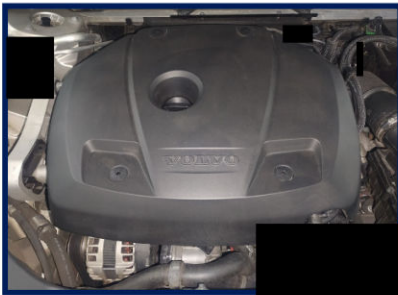
Câmbio

NUMERAÇÃO OBSTRUÍDA (ITEM EXCLUÍDO DO PARECER)

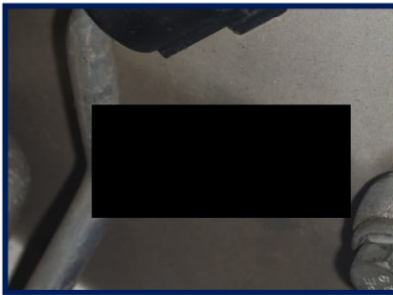
Etiqueta ETA Motor

ETA DENTRO DOS PADRÕES / NUMERAÇÃO COINCIDE COM O CHASSI

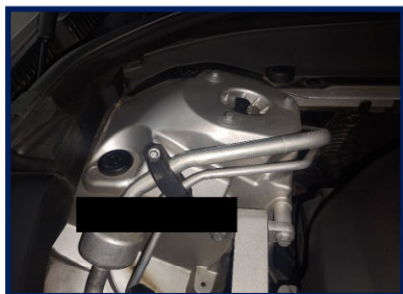
Torre amort diant/direita

| TORRE DO AMORTECEDOR DIANTEI. DIR. : | SEM AVARIAS APARENTES |

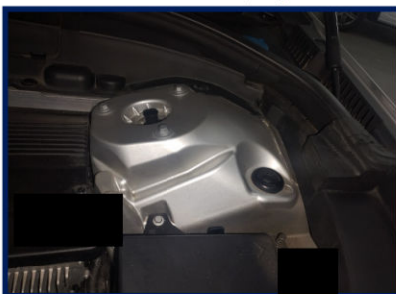
Torre amort diant/esquer

| TORRE DO AMORTECEDOR DIANTEI. ESQ. : | SEM AVARIAS APARENTES |

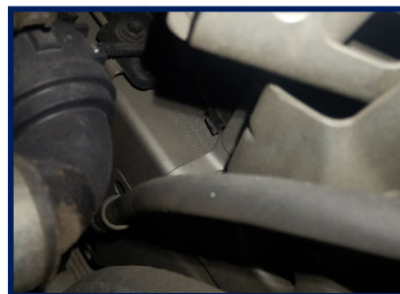
Longarina dianti/direita

| LONGARINA DIANTEI. DIR. : | SEM AVARIAS APARENTES |

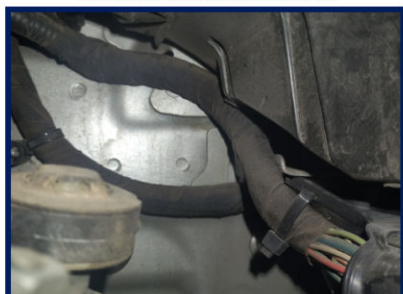
Longarina dianteira/esquerda

| LONGARINA DIANTEI. ESQ. : | SEM AVARIAS APARENTES |

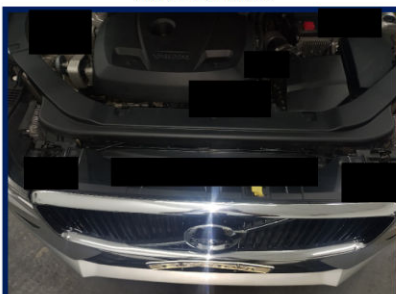
Painel Dianteiro

| PAINEL DIANT. INF./SUP. OU ALMA DO PARACHOQUE: | SEM AVARIAS APARENTES |

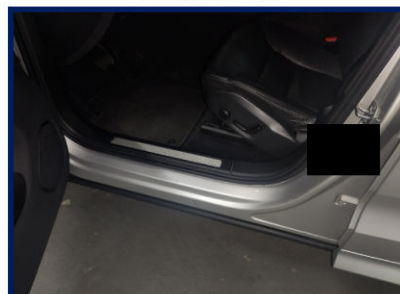
Caixa De Ar Esq

| CAIXA DE AR ESQUERDA . : | SEM AVARIAS APARENTES |

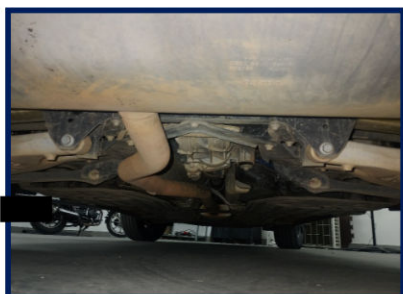
Assoalho Central

| ASSOALHO DO MONOBLOCO (HABITÁCULO, ÁREA VISÍVEL) . : | SEM AVARIAS APARENTES (ÁREA VISÍVEL) |

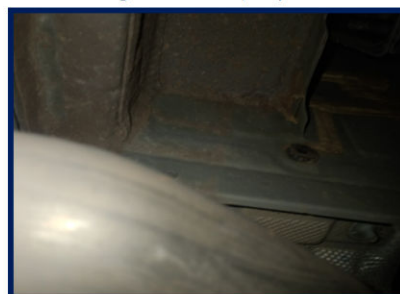
Longarina traseira/esquerda

| LONGARINA TRASEI. ESQ. : | SEM AVARIAS APARENTES |

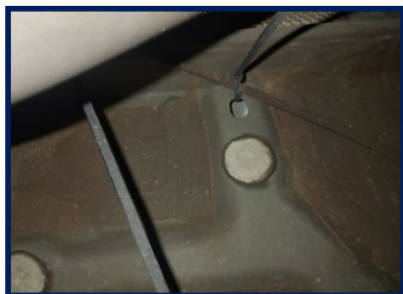
Longarina traseira/direita

| LONGARINA TRASEI. DIR. : | SEM AVARIAS APARENTES |

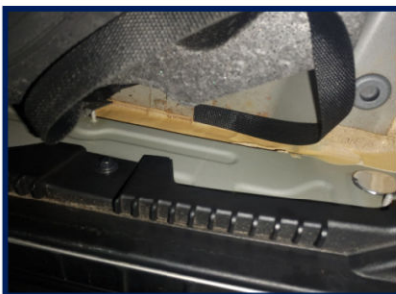
Junção Assoalho/Painel Tras

| PAINEL TRASEIRO . : | SEM AVARIAS APARENTES |

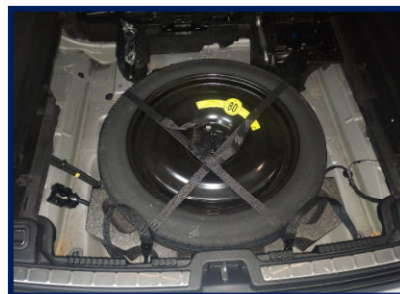
Assoalho Int. Portamalas

| ASSOALHO DO PORTAMALAS / CAÇAMBA . : | SEM AVARIAS APARENTES (ÁREA VISÍVEL) |

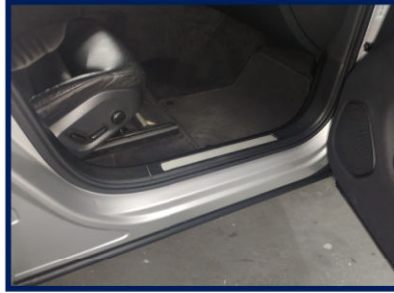
CAIXA DE AR DIR.

| CAIXA DE AR DIREITA . : | SEM AVARIAS APARENTES |
