## APRESENTAÇÃO

| DATA DE VISTORIA: | 23/06/2026 14:23 |

| MARCA: | BMW |
| MODELO: | 1/BMW M3 COMPETITION |

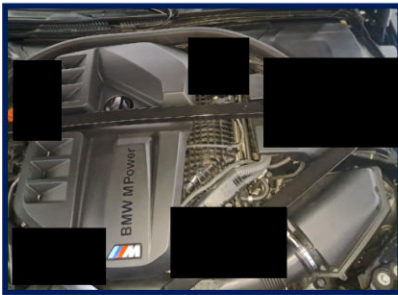
Câmbio

NUMERAÇÃO OBSTRUÍDA (ITEM EXCLUÍDO DO PARECER)

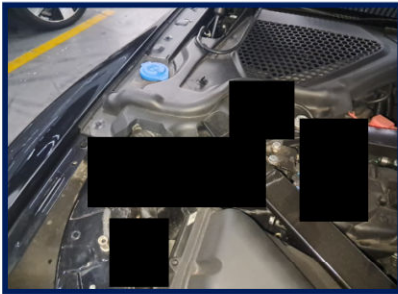
Torre amort diant/direita

| TORRE DO AMORTECEDOR DIANTEI. DIR. : | SEM AVARIAS APARENTES |

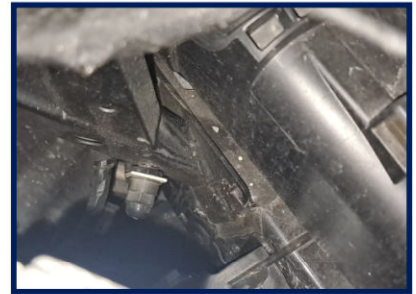
Longarina dianti/direita

| LONGARINA DIANTEI. DIR. : | SEM AVARIAS APARENTES |

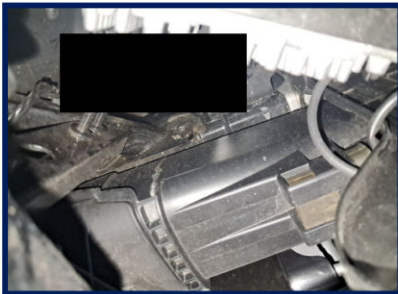
Longarina dianteira/esquerda

| LONGARINA DIANTEI. ESQ. : | SEM AVARIAS APARENTES |

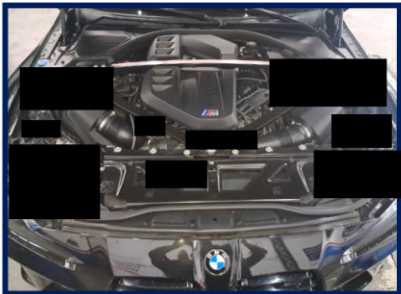
Painel Dianteiro

| PAINEL DIANT. INF./SUP. OU ALMA DO PARACHOQUE: | SEM AVARIAS APARENTES |

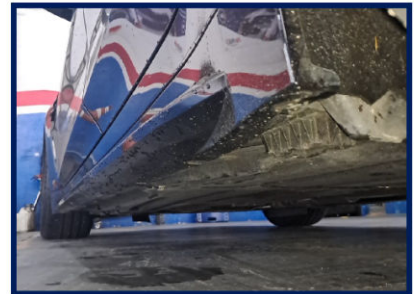
Caixa De Ar Esq

| CAIXA DE AR ESQUERDA . : | SEM AVARIAS APARENTES |

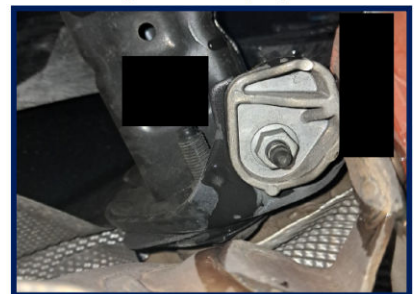
Longarina traseira/esquerda

| LONGARINA TRASEI. ESQ. : | SEM AVARIAS APARENTES |

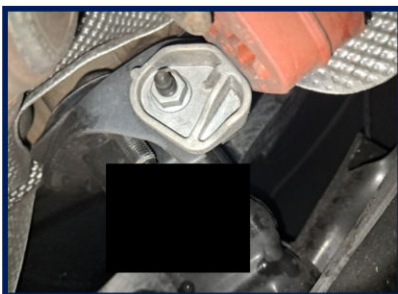
Longarina traseira/direita

| LONGARINA TRASEI. DIR. : | SEM AVARIAS APARENTES |

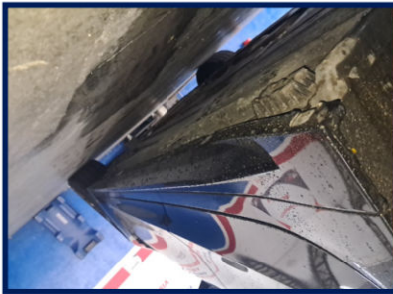
CAIXA DE AR DIR.

| CAIXA DE AR DIREITA . : | SEM AVARIAS APARENTES |
