## APRESENTAÇÃO

## DADOS GERAIS

| MODELO: | VOLVO XC90 T8 ULT DARK |

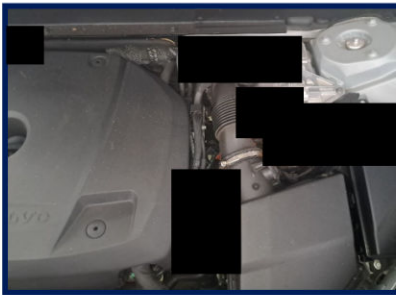
Câmbio

NUMERAÇÃO OBSTRUÍDA (ITEM EXCLUÍDO DO PARECER)

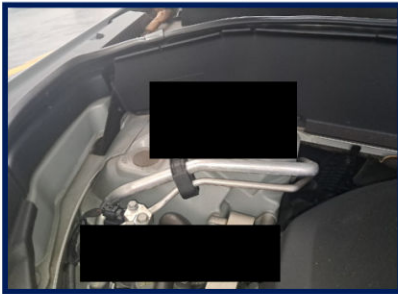
Torre amort diant/direita

| TORRE DO AMORTECEDOR DIANTEI. DIR. : | SEM AVARIAS APARENTES |

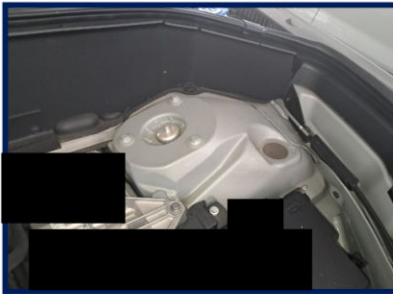
Torre amort diant/esquer

| TORRE DO AMORTECEDOR DIANTEI. ESQ. : | SEM AVARIAS APARENTES |

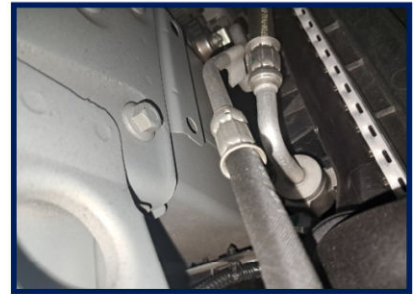
Longarina dianti/direita

| LONGARINA DIANTEI. DIR. : | SEM AVARIAS APARENTES |

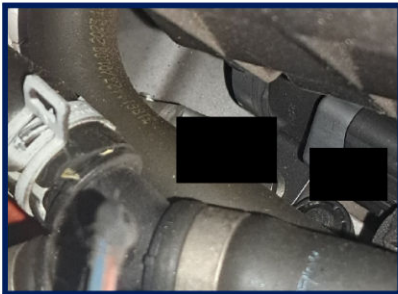
Longarina dianteira/esquerda

| LONGARINA DIANTEI. ESQ. : | SEM AVARIAS APARENTES |

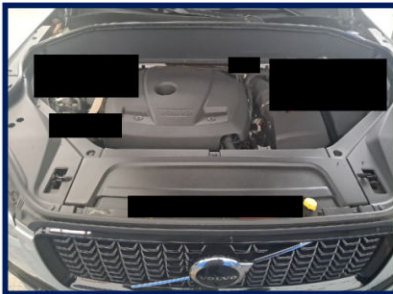
Painel Dianteiro

| PAINEL DIANT. INF./SUP. OU ALMA DO PARACHOQUE: | SEM AVARIAS APARENTES |

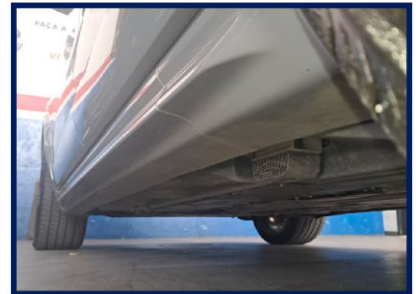
Caixa De Ar Esq

| CAIXA DE AR ESQUERDA . : | SEM AVARIAS APARENTES |

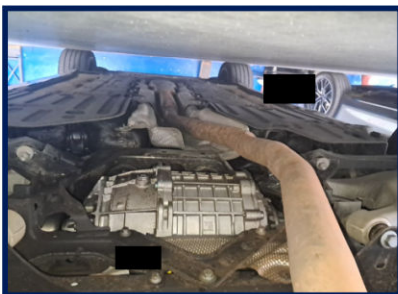
Assoalho Central

ASSOALHO DO MONOBLOCO (HABITÁCULO, ÁREA VISÍVEL) . : SEM AVARIAS APARENTES (ÁREA VISÍVEL)

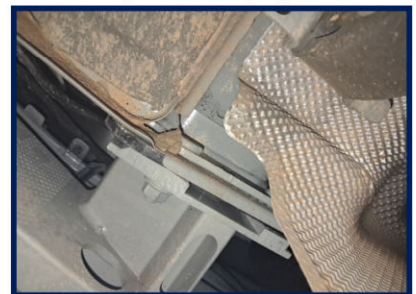
Longarina traseira/esquerda

| LONGARINA TRASEI. ESQ. : | SEM AVARIAS APARENTES |

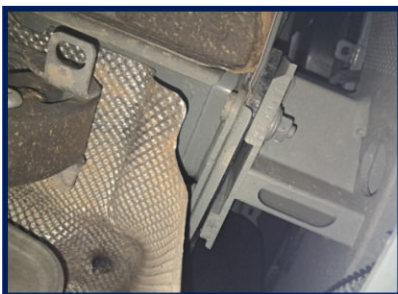
Longarina traseira/direita

| LONGARINA TRASEI. DIR. : | SEM AVARIAS APARENTES |

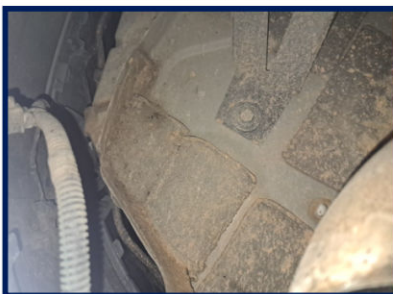
Junção Assoalho/Painel Tras

| PAINEL TRASEIRO . : | SEM AVARIAS APARENTES |

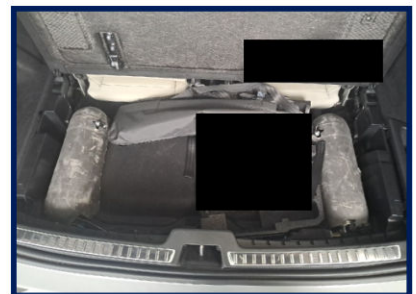
Assoalho Int. Portamalas

ASSOALHO DO PORTAMALAS / CAÇAMBA . : SEM AVARIAS APARENTES (ÁREA VISÍVEL)

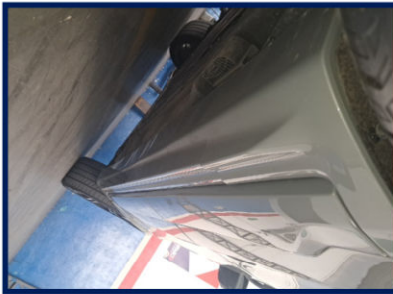
CAIXA DE AR DIR.

| CAIXA DE AR DIREITA . : | SEM AVARIAS APARENTES |
