## APRESENTAÇÃO

## DADOS GERAIS DO VEÍCULO

| MARCA: | MINI COOPER |
| MODELO: | COOPER S ELECTRIC |

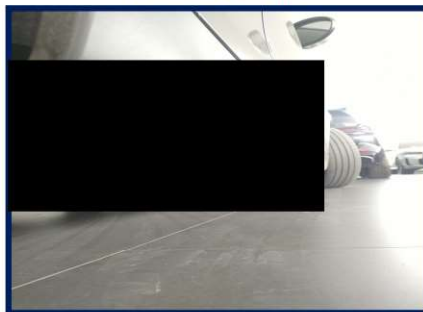
CAIXA DE AR DIR.

| CAIXA DE AR DIREITA . : | SEM AVARIAS APARENTES |
